## **GUTACHTEN**

(nach DIN 79161)

Nr. 050-22

Überprüfung  
der Spielplätze und Freizeiteinrichtungen  
in  
38271 Baddeckenstedt  
und  
Mitgliedsgemeinden

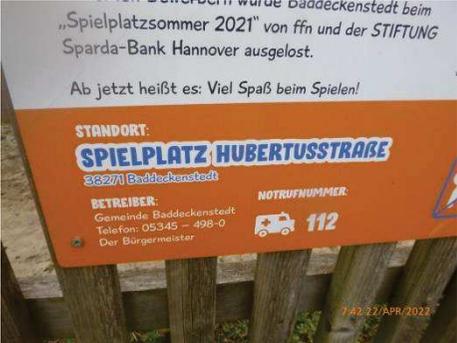
<p>Auf keinem Spielplatz der Gemeinde Baddeckenstedt existiert eine normkonforme Beschilderung.</p> <p><i>DIN EN 1176 Teil 7 Pkt. 8.2.4 Allgemeine Sicherheitsmaßnahmen</i></p> <p><b><u>Dieser Mangel wird grundsätzlich nicht bei jeder Anlage neu gelistet!</u></b></p>	<p>3 Monate</p>	<p>Normkonforme Beschilderung installieren.</p> <p>Normative Anforderung für eine Beschilderung von Spielplätzen besteht seit 1999!</p> <p>Das entspricht ungefähr 23 Jahren!!!</p>	<p>Beispielfoto:</p>

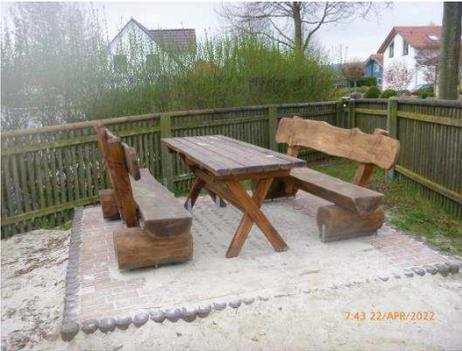
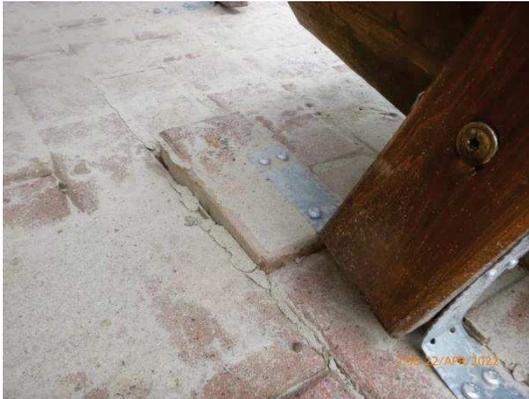
<p>Befestigung der Ausstattungselemente unzureichend (Kippgefahr). Objekte könnten in die Aufprallflächen der Spielplatzgeräte gestellt werden.</p> <p><i>Allgemeine Verkehrssicherheit</i></p>	<p>2 Monate</p>	<p>Objekte <u>fest</u> im Boden verankern.</p>

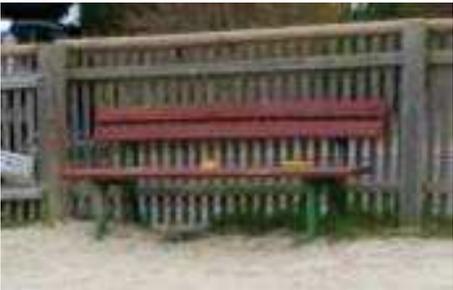
<p>Einzel stehende Sitzbank</p>

<p>Befestigung der Sitzbank nicht ausreichend. Objekt könnte in die Aufprallflächen der Spielplatzgeräte gestellt werden.</p> <p><i>Allgemeine Verkehrssicherheit</i></p>	<p>2 Monate</p>	<p>Sitzbank <u>fest</u> im Boden verankern.</p>	<p>Kein Detailfoto</p>

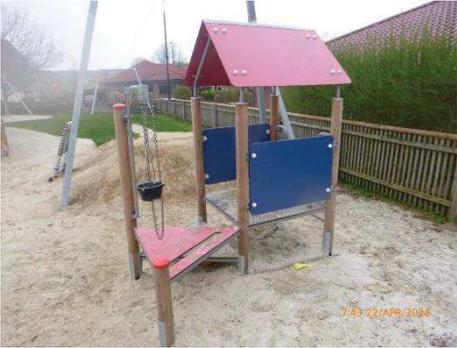
Spielgerät / Bauteil Ausstattungsgegenstand	Mangelbeschreibung <i>nach Norm</i>	Dringlich- keit	Mangel- beseitigung	Foto
Wippe Typ 1

Kein sicherheits- technischer Mangel, aber der Sandaufzug klemmt.  <i>Reduzierter Spielwert</i>	1 Monat	Sandaufzug reparieren.  Hersteller kontaktieren.

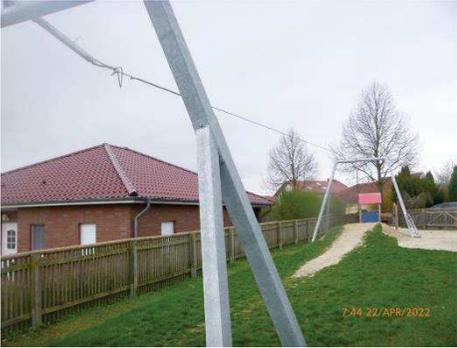
Fundamentüber- deckung an den Standpfosten der Seilbahn etwas zu gering.  <i>DIN EN 1176 Teil 1                      Pkt. 4.2.14                      Fundamente</i>	2 Monate	Soweit Bodenmaterial anfüllen, dass ca. 10- 15 cm Überdeckung gegeben sind.

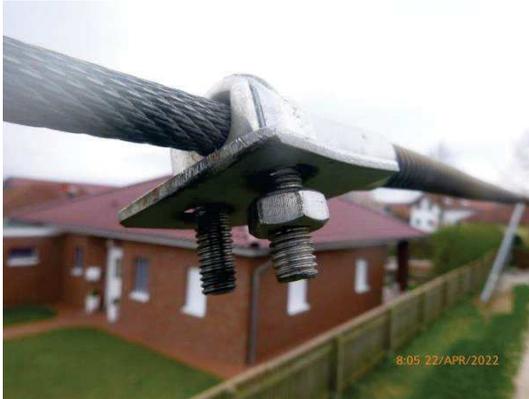
Spielgerät / Bauteil Ausstattungsgegenstand	Mangelbeschreibung nach Norm	Dringlich- keit	Mangel- beseitigung	Foto
Seilbahn	Fixierungsklemme für die Feder nicht vollständig montiert. Mutter fehlt.  <i>DIN EN 1176 Teil 7            Pkt. 5 Installation;            Pkt. 5.2 ...Installation nach Angaben des Herstellers...</i>	sofort	Sachverhalt ist vom SV behoben worden.

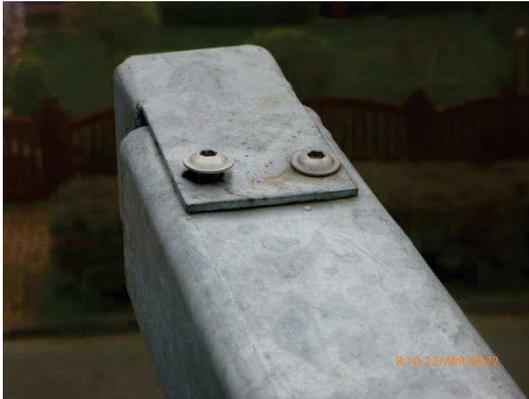
Seilbahn	Verschraubung vom Deckel der Spannvorrichtung war nicht festgezogen.  <i>DIN EN 1176 Teil 7            Pkt. 5 Installation;            Pkt. 5.2 ...Installation nach Angaben des Herstellers...</i>	sofort	Sachverhalt ist vom SV behoben worden.

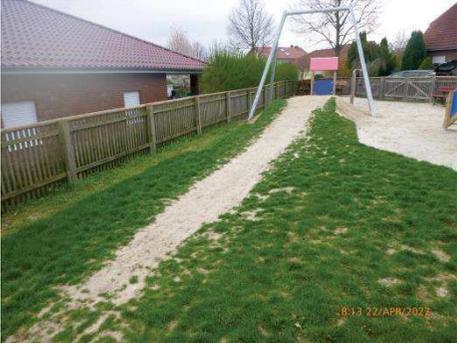
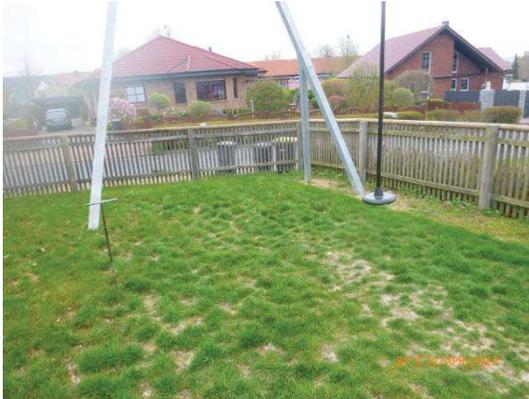
<p>Bodenmaterial im Fahrbereich ist jetzt teilweise schon kritisch (Oberboden bei freier Fallhöhe von &gt; 1,0 m).</p> <p>DIN EN 1176 Teil 1 Anhang I Tabelle I1</p>	<p>3 Monate</p>	<p>Empfehlung de SV:                  Gesamte Aufprallfläche mit einer ca. 30 cm starken Schicht mit passendem Fallschutzmaterial versehen.</p>

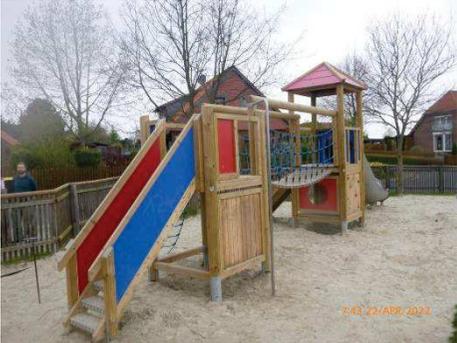
<p>Spielgerätekombination, Zugang Boulderwand</p>

<p>Am Zugang (vom steilen Spielelement zum Podest) fehlt die Handunterstützung (Griffe). Kantholz ist als Griffmöglichkeit zu groß.</p> <p><i>DIN EN 1176 Teil 1 Pkt. 4.2.9.4 Steile Spielelemente</i></p>	<p>2 Monate</p>	<p>Zusätzliche Handgriffe installieren.</p> <p>Hersteller kontaktieren.</p>

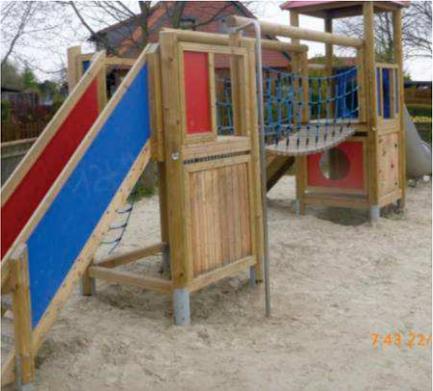
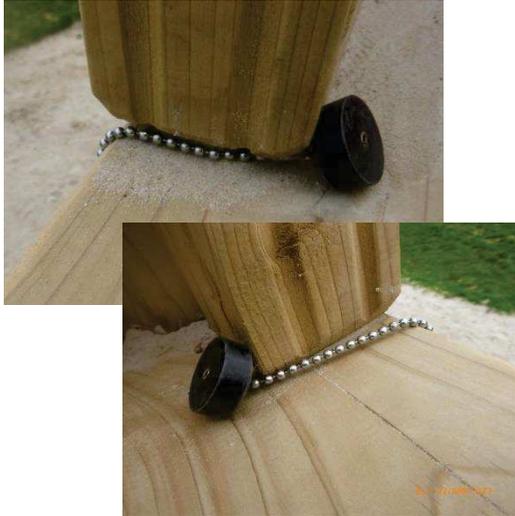
2 Kordelfangstellen an der Kletterstange gebildet aus Podestboden und Kantholz.  <i>DIN EN 1176 Teil 1                      Pkt. 4.2.2 Konstruktive                      Festigkeit</i>	2 Monate	Fangstellen beseitigen.  Hersteller kontaktieren.

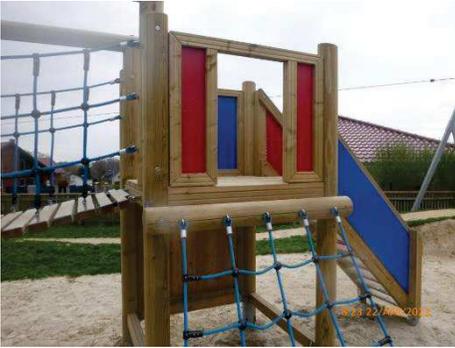
Spielgerätekombination, Bauteil Hängebrücke

Gewindestange unterhalb des Podestbodens steht deutlich > 8,0 mm hervor!  <i>DIN EN 1176 Teil 1                      Pkt. 4.2.5                      Beschaffenheit des                      Gerätes</i>	1 Monat	Gewindestange einkürzen.  Für den SV stellt sich die Frage wer auf diesem Spielplatz die vorgeschriebene Inspektion nach Installation durchgeführt hat.

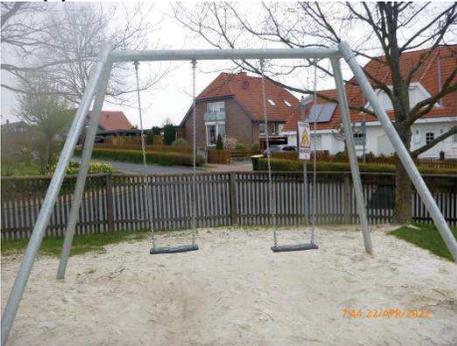
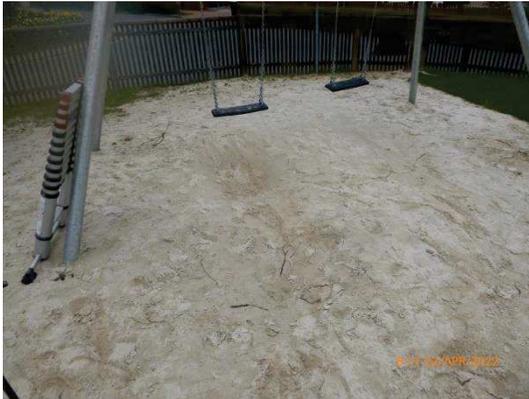
<p>Fallschutzmaterial in der Aufprallfläche ist stark verdichtet.</p> <p><i>DIN EN 1176 Teil 1 Anhang I Tabelle I1</i></p>	<p>1 Monat</p>	<p>Fallschutzmaterial tiefgründig auflockern.</p> <p>SV stellt in Frage, ob es für dieses Material eine vorgeschriebene HIC-Prüfung gibt.</p> <p>Die vorliegende Korngröße lässt pauschal keine Verwendung als Fallschutzmaterial zu.</p>

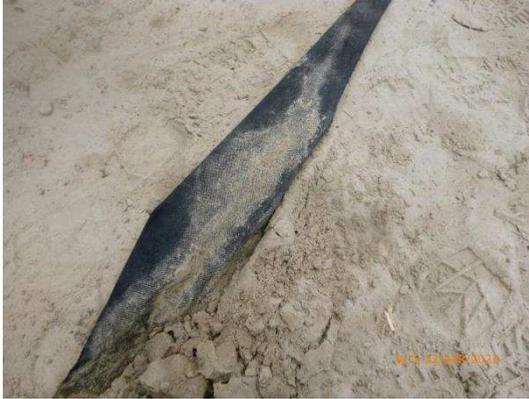
<p>Sandflächen allgemein</p>	<p>An einigen Stellen tritt bereits das Trennvlies zum Vorschein und stellt somit Stolperstellen dar.</p> <p><i>Allgemeine Verkehrssicherheit</i></p>	<p>1 Monat</p>	<p>Wenn man solche Trennvliese verbaut, sollte man sie so einbauen, dass sie sich nicht freispielen.</p> <p>Empfehlung des SV: Freiliegendes Vlies ausschneiden und entsorgen.</p>

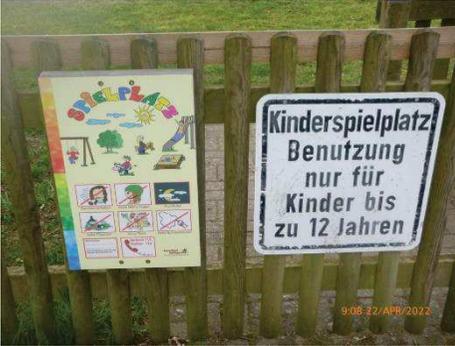
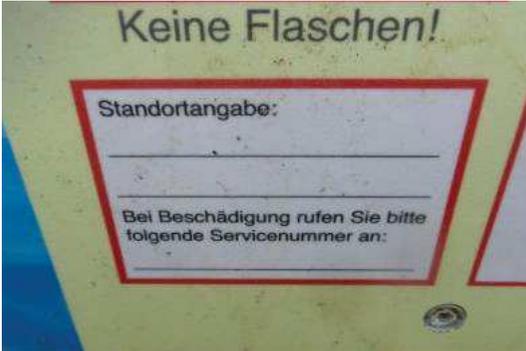
Wichtige Informationen auf der Beschilderung sind nicht eingetragen bzw. ausgefüllt.  <i>DIN EN 1176 Teil 7            Pkt. 8.2.3 Allgemeine            Sicherheits-            maßnahmen</i>	1 Monat	Die fehlenden Informationen ergänzen.

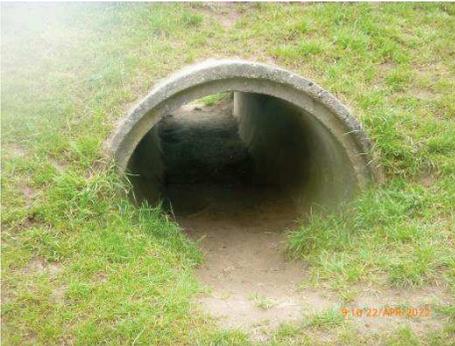
Tunnel

Tunnelanlage beidseitig mit einer Brüstung versehen.  <i>DIN EN 1176 Teil 1            Pkt. 4.2.4.4            Brüstungen;            Pkt. 4.2.7.4 Fangstelle            für den ganzen            Körper; Tabelle 1</i>	3 Monate	Brüstungselemente installieren. Sicherheits- technischen Vorgaben der Norm beachten!  Im Rahmen der War- tung sollte auch der Bodeneintrag entfernt werden, damit der Innendurchmesser von mind. 750 mm gegeben ist.	Kein Detailfoto

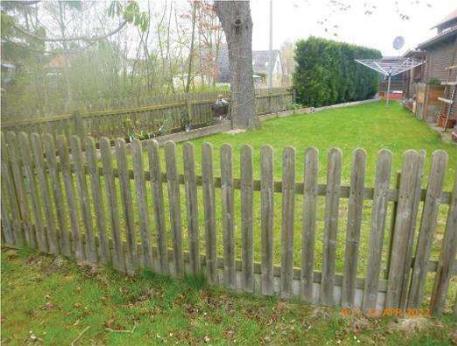
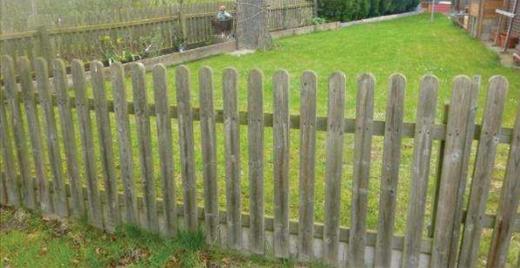
Überstehenden Enden am Staketenzaun sind nicht zulässig (kritische Öffnungen für den Hals).  <i>DIN 18034 Pkt. 6.2 Einfriedungen</i>	2 Monate	Die überstehenden Enden abschneiden oder im oberen Bereich eine zusätzliche Querlatte montieren, so dass keine Staketen mehr überstehen.

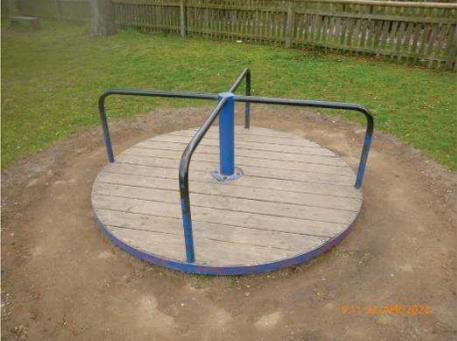
Unterseite des Karussellbodens nicht glatt. Hervorstehende Teile können Körperteile mitreißen.  <i>DIN EN 1176 Teil 5                      Pkt. 5.2.3                      Mitdrehender Boden,                      nicht bodenbündig                      eingebaut</i>	3 Monate	Unterseite des Karussellbodens zumindest auf den ersten 300 mm mit einer geschlossenen Fläche versehen.

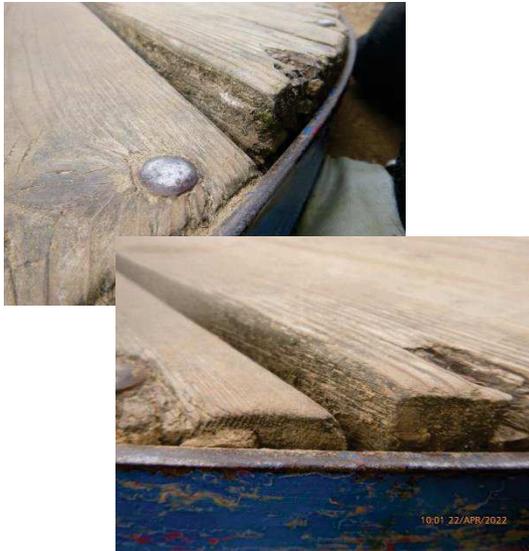
Karussell Typ B	Karussellboden teilweise sehr uneben und verschlissen.  <i>DIN EN 1176 Teil 1                      Pkt. 4.2.5                      Beschaffenheit des                      Gerätes</i>	3 Monate	Karussellboden erneuern.  Unter wirtschaftlichen Gesichtspunkten ist eine Reparatur des Karussells nach Ansicht des SV nicht vertretbar.

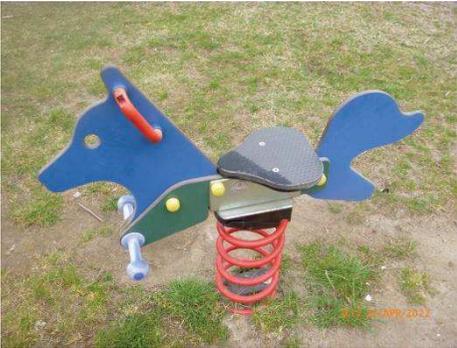
Bodenfreiheit ist unzureichend (Soll 60 -110 mm).  <i>DIN EN 1176 Teil 5            Pkt. 5.2.3            Mitdrehender Boden,            nicht bodenbündig            eingebaut</i>	3 Monate	Sachverhalt im Rahmen der visuellen Routine Inspektion öfter überprüfen und bei Bedarf beheben.  Ist aber seit einigen Jahren nicht mehr gemacht worden. Untergrund stark verdichtet.

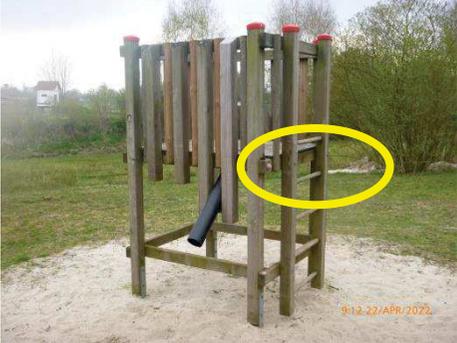
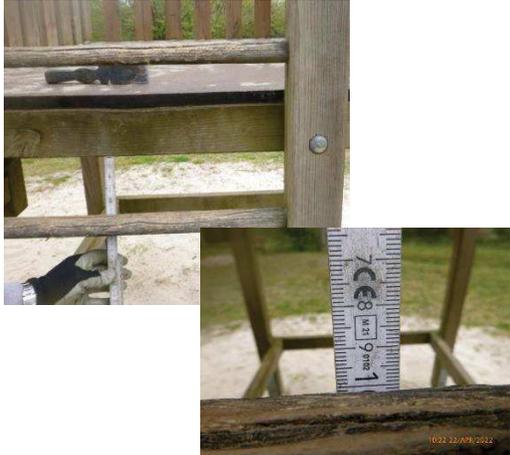
Kopffangstelle zwischen der Sprosse und dem Podestboden.  <i>DIN EN 1176 Teil 1                      Pkt. 4.2.7.2 Fangstelle                      für den Kopf und Hals                      a) vollständig                      umschlossen                      Öffnungen</i>	2 Monate	Unter dem Unterzug eine zusätzliche Leiste installieren, so dass der Abstand auf < 89 mm gebracht wird.

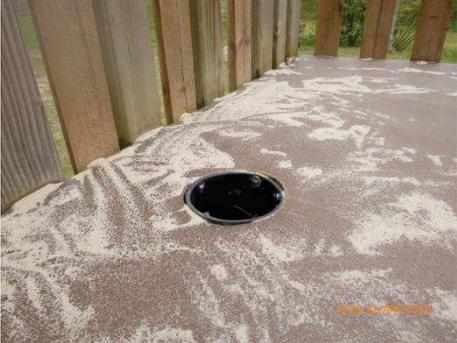
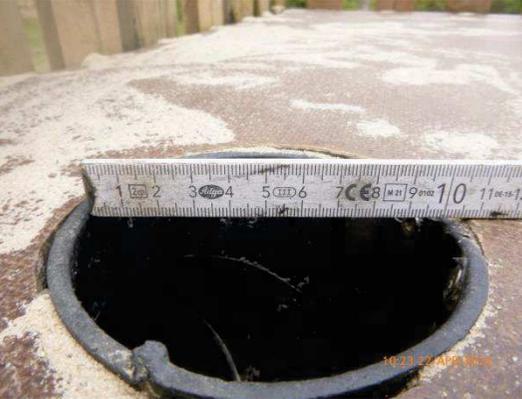
Sandwerk

Kritische Öffnung für den Fuß in der Podestfläche. Öffnung >30 mm.  <i>DIN EN 1176 Teil 1                      Pkt. 4.2.7.5 Fangstelle                      für den Fuß / das Bein</i>	2 Monate	Öffnung mit einem Gitter /Sieb überdecken.

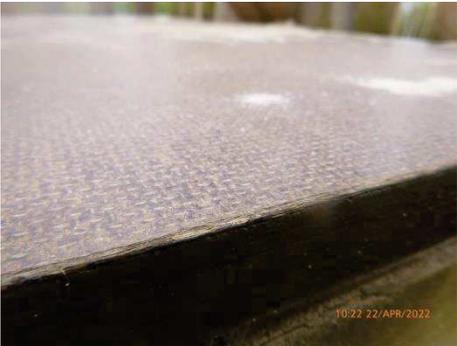
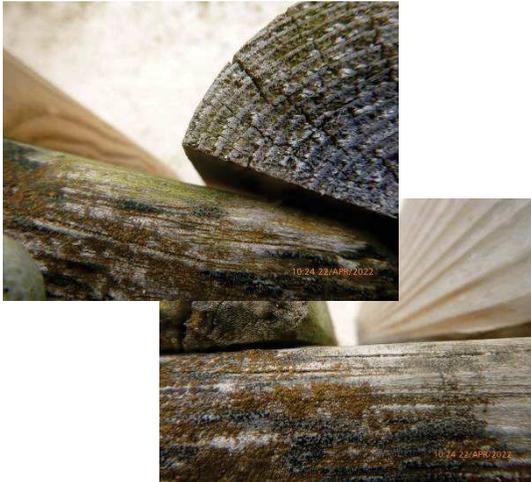
Alle erreichbaren Kanten, auch an Holzbauteilen müssen mit einer Fase oder Abrundung versehen sein.  <i>DIN EN 1176 Teil 1                      Pkt. 4.2.5                      Beschaffenheit des Gerätes</i>	3 Monate	Alle erreichbaren Kanten abrunden und bei neuen Einbauten von Vorherein darauf achten, dass die Bauteile eine Fase oder Abrundung aufweisen.

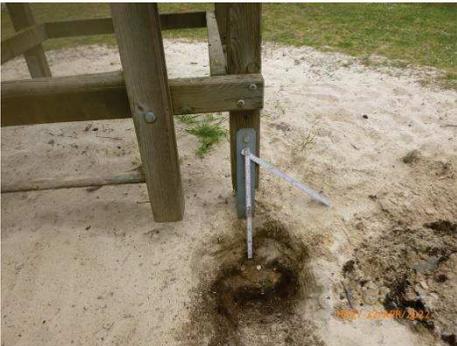
Sandwerk

Fundamentüberdeckung nicht ausreichend.  <i>DIN EN 1176 Teil 1                      Pkt. 4.2.14                      Fundamente</i>	2 Monate	Bodenmaterial aufbringen.

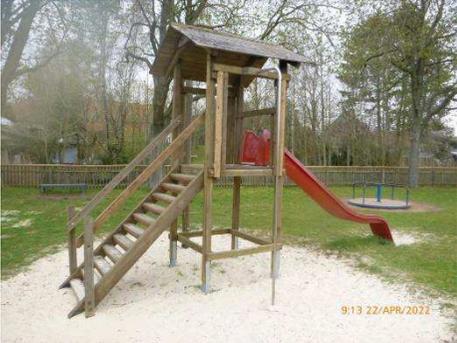
Höhenunterschied zwischen Auslaufteil und OK Spielebene zu groß.  <i>DIN EN 1176 Teil 3                      Pkt. 4.5 Auslaufteil;                      Tabelle 2</i>	1 Monat	Soweit Bodenmaterial anfüllen, dass max. 350 mm Höhenunter- schied gegeben sind und dies auch bei den visuellen Routine-Inspektionen überprüfen und bei Bedarf korrigieren.  Allerdings sind an dem Gerät so viele Mängel, dass eine komplette Instand- setzung nach Ansicht des SV nicht lohnt!

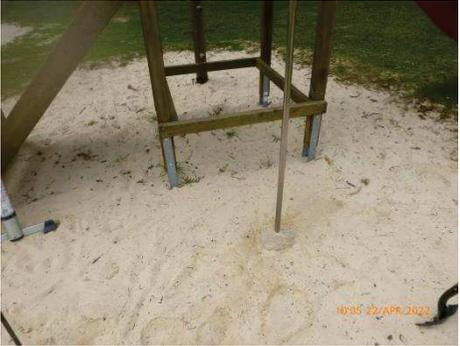
Fundamentüber- deckung nicht ausreichend.  <i>DIN EN 1176 Teil 1                      Pkt. 4.2.14                      Fundamente</i>	2 Monate	Soweit Bodenmaterial aufbringen, dass das Fundament (eckig) mindestens 40 cm überdeckt ist oder das Fundament abrunden (dann 20 cm).  Solche Mängel kann man nicht übersehen!  Gerät seit jeher falsch aufgebaut!

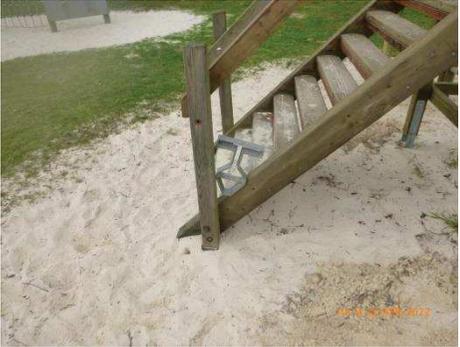
Spielgerätekombination mit Rutsche

Spitz nach unten zulaufender Winkel <math><60^\circ</math>, gebildet aus Treppenwange und Standpfosten.  <i>DIN EN 1176 Teil 1                      Pkt. 4.2.7.                      Fangstellen;                      Pkt. 4.2.7.1                      Allgemeines;                      Beiblatt zur DIN EN                      1176</i>	2 Monate	Öffnung durch ein dreieckiges Brett verschließen.

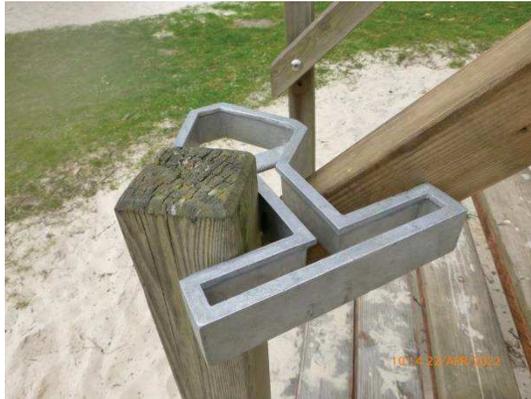
Spielgerät / Bauteil Ausstattungsgegenstand	Mangelbeschreibung nach Norm	Dringlich- keit	Mangel- beseitigung	Foto
Spielgerätekombination mit Rutsche	2 Fangstellen gebildet aus Handlauf und überstehenden Standpfosten.  <i>DIN EN 1176 Teil 1 Pkt. 4.2.7.2 Fangstelle für den Kopf und Hals b) teilweise umschlossen und V-förmige Öffnungen</i>	2 Monate	Standpfosten um ca. 5,0 cm einkürzen.

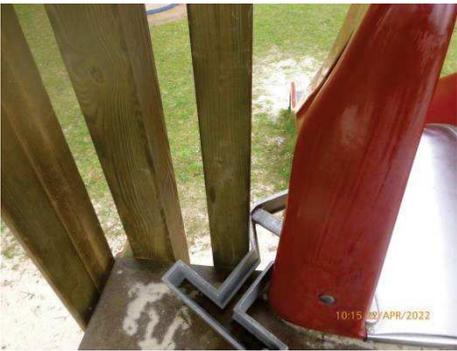
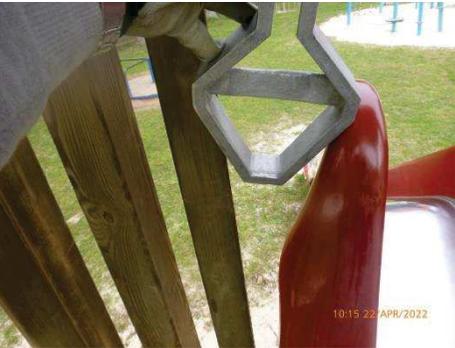
Spielgerätekombination mit Rutsche

Fangstellen für Kopf und Hals, gebildet aus Seitenbrüstung der Rutsche und Brüstungsriegel.  <i>DIN EN 1176 Teil 1 Pkt. 4.2.7.2 Fangstelle für den Kopf und Hals b) teilweise umschlossen und V-förmige Öffnungen</i>	2 Monate	Sachverhalt kann nur darüber gelöst werden, dass eine exakt angearbeitete Holzplatte eingebaut wird, welche die Öffnungen verschließt.  Fachleute beauftragen.

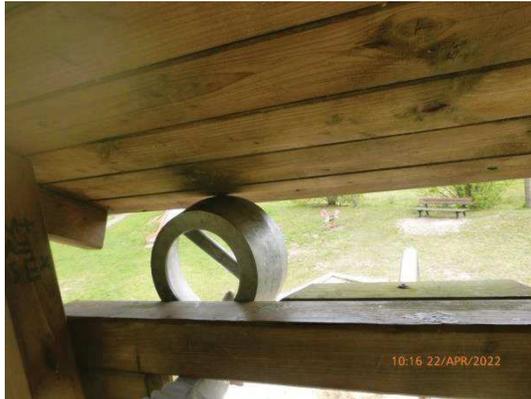
Spielgerät / Bauteil Ausstattungsgegenstand	Mangelbeschreibung <i>nach Norm</i>	Dringlich- keit	Mangel- beseitigung	Foto
Spielgerätekombination mit Rutsche	<p>Kopffangstelle gebildet aus Dachfläche (Traufkante) und Querriegel (Öffnung zwischen 89 und 230 mm).</p> <p><i>DIN EN 1176 Teil 1 Pkt. 4.2.7.2 Fangstelle für den Kopf und Hals</i>  <i>a) vollständig umschlossen</i>  <i>Öffnungen</i></p>	2 Monate	Öffnung am besten komplett verschließen.

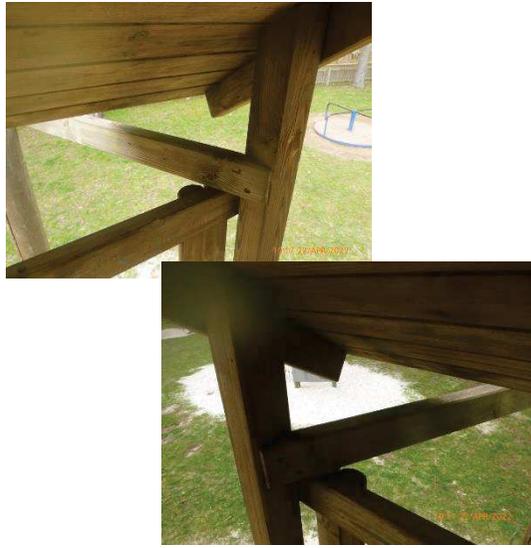
Spielgerätekombination mit Rutsche	<p>Kritische Öffnungen für den Kopf und Hals zwischen Dachfläche und Querverstrebung zum Kletterpfosten.</p> <p><i>DIN EN 1176 Teil 1 Pkt. 4.2.7.2 Fangstelle für den Kopf und Hals</i>  <i>b) teilweise umschlossen und V-förmige Öffnungen</i></p>	1 Woche	Öffnung am besten komplett verschließen.

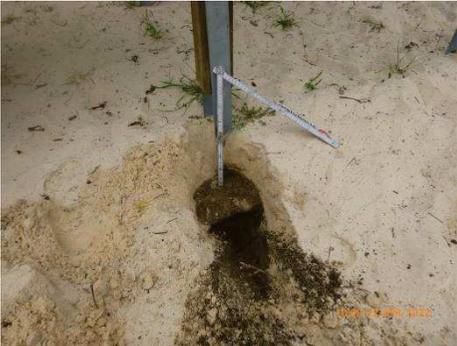
Spielgerät / Bauteil Ausstattungsgegenstand	Mangelbeschreibung nach Norm	Dringlich- keit	Mangel- beseitigung	Foto
Spielgerätekombination mit Rutsche

Fundamentüber- deckung nicht ausreichend.  <i>DIN EN 1176 Teil 1</i> <i>Pkt. 4.2.14</i> <i>Fundamente</i>	2 Monate	Bodenmaterial aufbringen.  Solche Mängel kann man nicht übersehen!  Gerät seit jeher falsch aufgebaut!

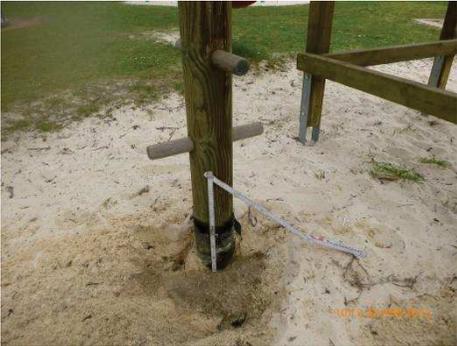
Spielgerätekombination mit Rutsche, Kletterstamm

Fundamentüber- deckung nicht ausreichend.  <i>DIN EN 1176 Teil 1</i> <i>Pkt. 4.2.14</i> <i>Fundamente</i>	2 Monate	Bodenmaterial aufbringen.

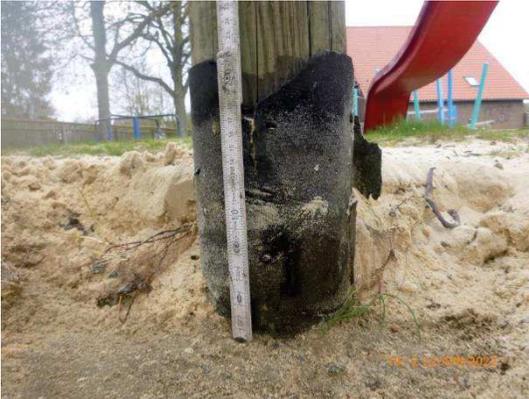
Spielgerät / Bauteil Ausstattungsgegenstand	Mangelbeschreibung <i>nach Norm</i>	Dringlich- keit	Mangel- beseitigung	Foto
Spielgerätekombination mit Rutsche, Kletterstamm	Standpfosten ist mit Teerpappe ummantelt.  <i>DIN EN 1176 Teil 1 Pkt. 4.1.3 Holz und Holzprodukte</i>	1 Monat	Kein Hersteller in Deutschland gibt in seiner Installationsanleitung eine solche Vorgabe und niemand der auch nur ein bisschen Ahnung von Holz hat würde so etwas einbauen.  Zukünftig bitte nur Fachleute an Spielplatzgeräten arbeiten lassen

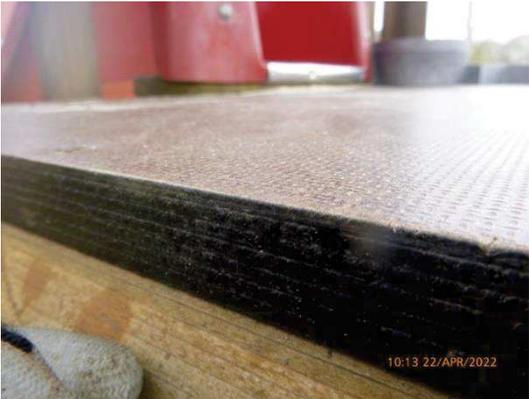
Spielgerätekombination mit Rutsche, Bodenplatte	Alle erreichbaren Kanten, auch an Holzbauteilen müssen mit einer Fase oder Abrundung versehen sein.  <i>DIN EN 1176 Teil 1 Pkt. 4.2.5 Beschaffenheit des Gerätes</i>	3 Monate	Alle erreichbaren Kanten abrunden und bei neuen Einbauten von Vornherein darauf achten, dass die Bauteile eine Fase oder Abrundung aufweisen.

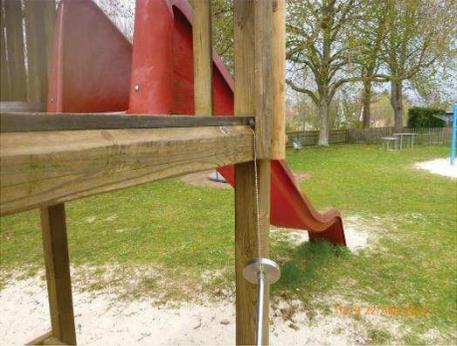
Spielgerät / Bauteil Ausstattungsgegenstand	Mangelbeschreibung nach Norm	Dringlich- keit	Mangel- beseitigung	Foto
Spielgerätekombination mit Rutsche

Kordelfangstellen auf beiden Seiten der Kletterstange, gebildet aus Brüstungsbrett und Podestboden.  <i>DIN EN 1176 Teil 1                      Pkt. 4.2.7.3 Fangstelle für Kleidung / Haar</i>	2 Monate	Die Öffnungen verschließen.

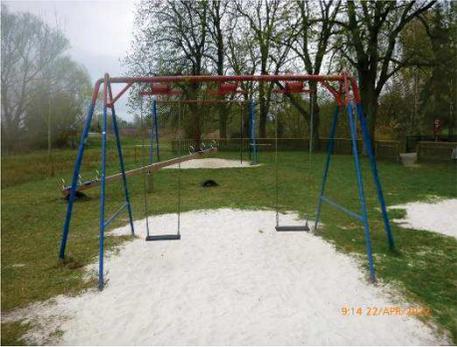
Doppelschaukel (klein)

Abstand der Schaukelsitze zum Gerüstbock zu klein (Fehlmaß 20 cm). Maß entspricht seit ca. 20 Jahren nicht mehr der Norm.  <i>DIN EN 1176 Teil 2                      Pkt. 4.4.1                      Mindestabstand zwischen den Schaukelsitzen</i>	1 Monat	Umbau der Schaukel unter wirtschaftlichen Gesichtspunkten nicht vertretbar.  Gerät entsorgen.

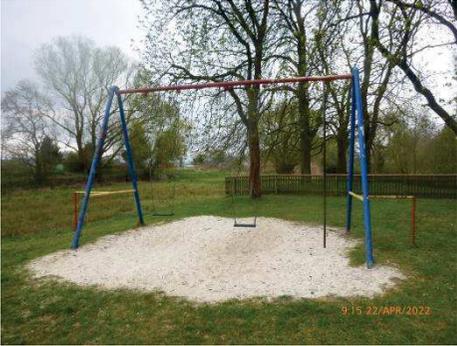
Spielgerät / Bauteil Ausstattungsgegenstand	Mangelbeschreibung nach Norm	Dringlich- keit	Mangel- beseitigung	Foto
Doppelschaukel (groß)

Schichtstärke des Fallschutzmaterials für die freie Fallhöhe von 1,90 m nicht ausreichend.  <i>DIN EN 1176 Teil 1 Anhang I Tabelle I1</i>	1 Monat	In Verbindung mit der nachfolgenden Position die Schichtstärke des Fallschutzmaterials anpassen, wobei der Sachverständige diesen „Sand“ auch nicht als zulässiges Fallschutzmaterial ansieht.

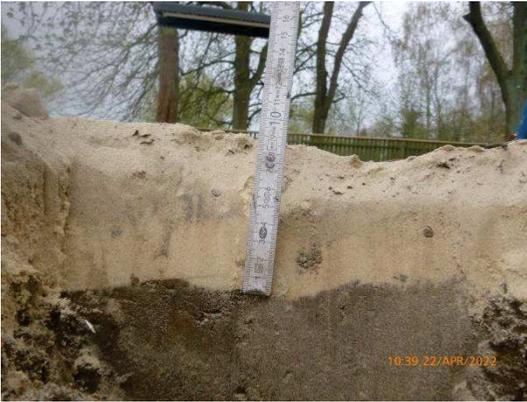
Doppelschaukel (groß)	Länge der Aufprallfläche bzw. des eingebauten Fallschutzmaterials vollkommen unzureichend.  <i>DIN EN 1176 Teil 2 Pkt. 4.10.2 Maße des Fallraums und der Aufprallfläche</i>	1 Monat	Länge der Aufprallfläche muss ab Schaukelmitte ca. 4,70 m in jede Richtung betragen.  Fallschutzfläche komplett überarbeiten.

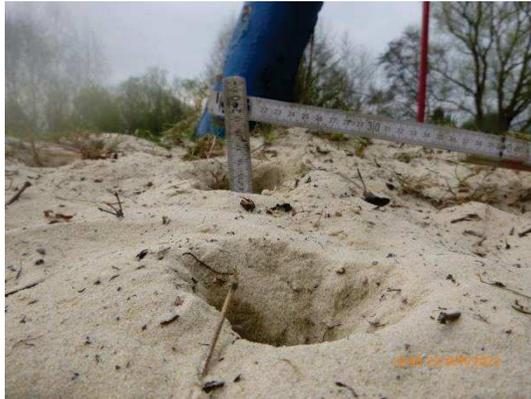
Spielgerät / Bauteil Ausstattungsgegenstand	Mangelbeschreibung nach Norm	Dringlich- keit	Mangel- beseitigung	Foto
Doppelschaukel (groß)	Fundamentüber- deckung nicht ausreichend.  <i>DIN EN 1176 Teil 1                      Pkt. 4.2.14                      Fundamente</i>	2 Monate	Bodenmaterial aufbringen.

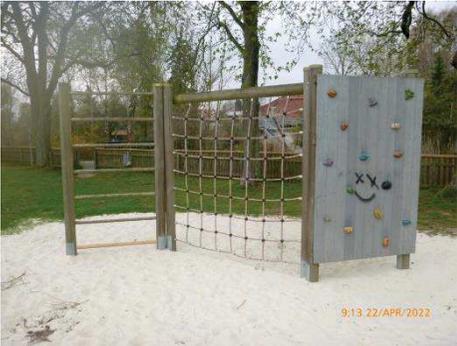
Kletterwand

Eine Abdeckkappe an einem Standpfosten fehlt (konstruktiver Holzschutz).  <i>DIN EN 1176 Teil 1                      Pkt. 4.1.3 Holz und                      Holzprodukte</i>	1 Monat	Abdeckkappe wieder ergänzen.

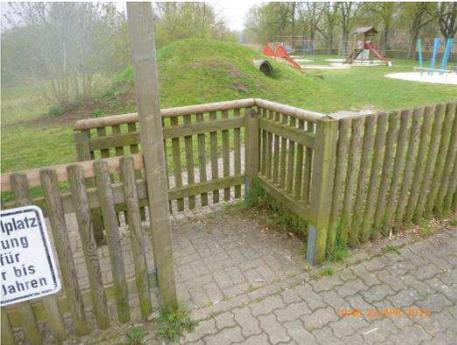
Spielgerät / Bauteil Ausstattungsgegenstand	Mangelbeschreibung nach Norm	Dringlich- keit	Mangel- beseitigung	Foto
<p>Einfriedung</p>

<p>Hölzer der Einfriedung in Teilbereichen verschlissen.</p> <p><i>DIN 18034 6.2                      Einfriedung;                      Allgemeine                      Verkehrssicherheit</i></p>	<p>3 Monate</p>	<p>Die betreffenden Hölzer ersetzen.</p>

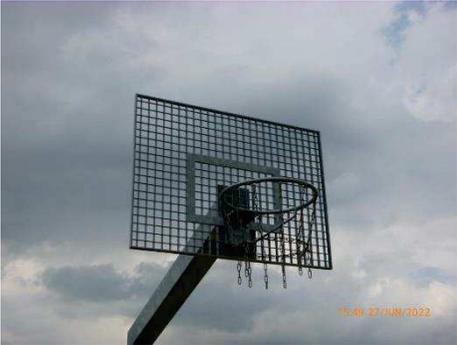
An der Streetball- anlage fehlen die Benutzerhinweise.  <i>DIN EN 15312 Pkt. 8            Benutzerhinweise</i>	3 Monate	Die Benutzer Hinweise am Mast des Gerätes in möglichst hoher Position anbringen.	Beispiel für Benutzerhinweise

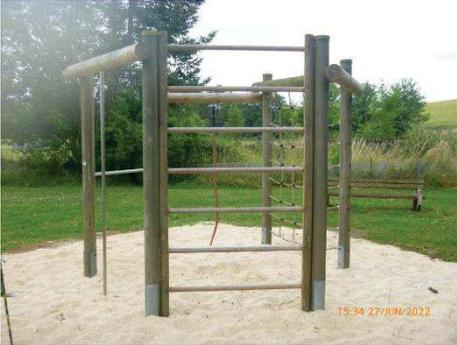
Spielgerät / Bauteil Ausstattungsgegenstand	Mangelbeschreibung nach Norm	Dringlich- keit	Mangel- beseitigung	Foto
6-Eck-Kletterkombination

Kopfbalken am Netzaufstieg ist verschlissen.  <i>DIN EN 1176 Teil 1            Pkt. 4.2.2 Konstruktive            Festigkeit</i>	3 Monate	Kopfbalken ersetzen

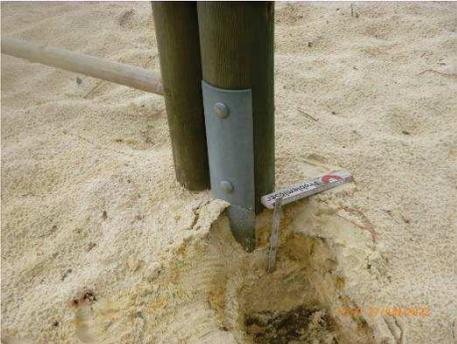
6-Eck-Kletterkombination

Fundamentüber- deckung nicht ausreichend.  <i>DIN EN 1176 Teil 1            Pkt. 4.2.14            Fundamente</i>	2 Monate	Bodenmaterial aufbringen.

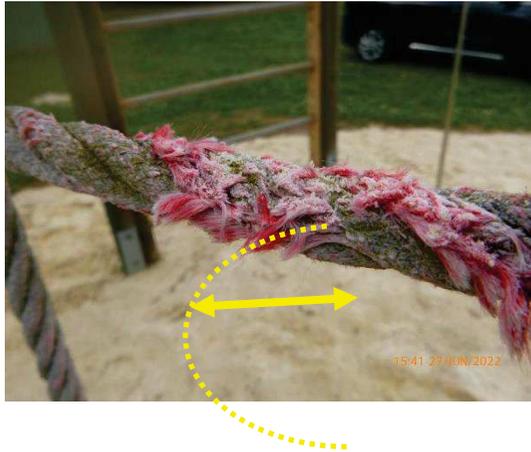
Spielgerät / Bauteil Ausstattungsgegenstand	Mangelbeschreibung nach Norm	Dringlich- keit	Mangel- beseitigung	Foto
6-Eck-Kletterkombination	Ummantelten Stahlseile sind teilweise verschlissen.  <i>DIN EN 1176 Teil 1                      Pkt. 4.2.12.4                      Ummantelte Stahlseile</i>	3 Monate	Sachverhalt noch nicht kritisch, solange keine Litzenbrüche auftauchen. Sobald dies gegeben wäre, müssen die Seile / das Netz ersetzt werden.

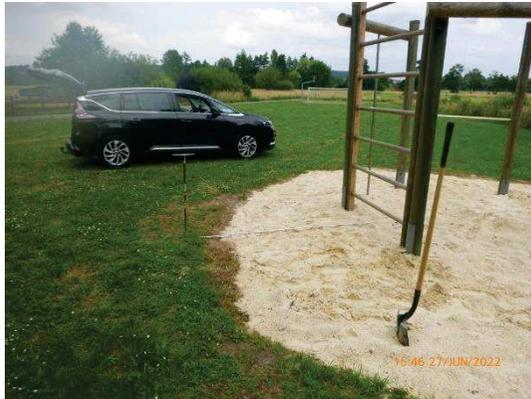
6-Eck-Kletterkombination	Größe der Aufprallfläche insgesamt zu klein bzw. zugewachsen.  <i>DIN EN 1176 Teil 1                      Pkt. 4.2.8.2.4                      Ausdehnung der                      Aufprallfläche</i>	2 Monate	Aufprallfläche um das erforderliche Maß ergänzen und in der Aufprallfläche ein zulässiges Fallschutzmaterial verwenden.  SV möchte für diesen Sand das erforderliche HIC- Prüfzeugnis einsehen.

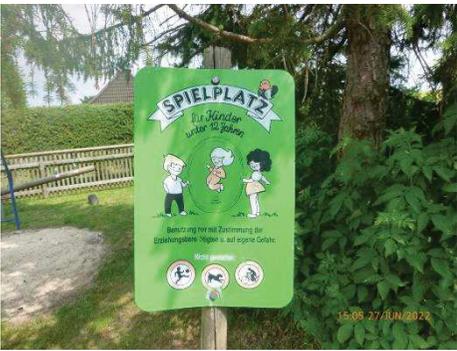
Gemeindeteil Binder, KSP Hauptstraße				
Spielgerät / Bauteil Ausstattungsgegenstand	Mangelbeschreibung nach Norm	Dringlich- keit	Mangel- beseitigung	Foto
Beschilderung

Wichtige Informationen auf der Beschilderung sind nicht eingetragen bzw. ausgefüllt.  <i>DIN EN 1176 Teil 7            Pkt. 8.2.3 Allgemeine            Sicherheits-            maßnahmen</i>	1 Monat	Die fehlenden Informationen ergänzen.

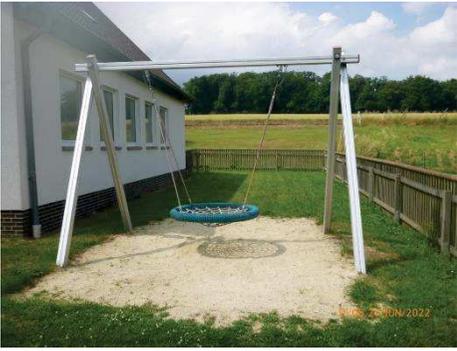
Nestschaukel

Länge der Aufprallfläche bzw. des eingebauten Fallschutzmaterials vollkommen unzureichend.  <i>DIN EN 1176 Teil 2            Pkt. 4.10.2 Maße des            Fallraums und der            Aufprallfläche</i>	1 Monat	Länge der Aufprallfläche korrigieren.  Herstellerangaben berücksichtigen.

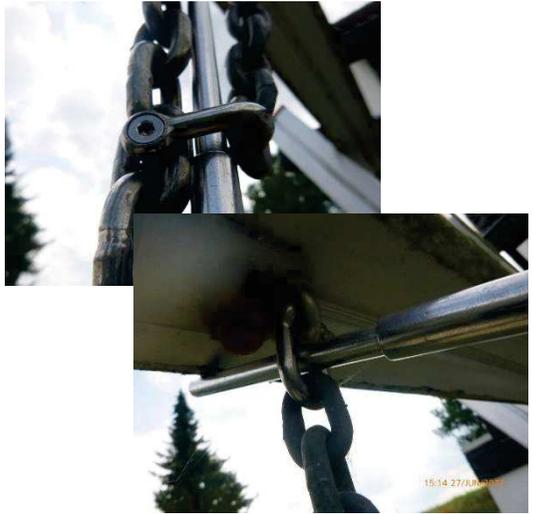
Spielgerät / Bauteil Ausstattungsgegenstand	Mangelbeschreibung <i>nach Norm</i>	Dringlich- keit	Mangel- beseitigung	Foto
Nestschaukel	Verbindungsglieder der Sicherungsketten stellen Fingerfang- stellen dar.  <i>DIN EN 1176 Teil 1                      Pkt. 4.2.13 Ketten</i>	1 Monat	Öffnungen auf geeignete Art und Weise verschließen oder passende Schäkel verwenden.

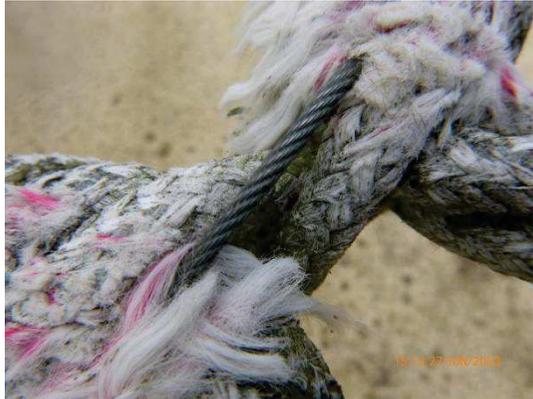
Nestschaukel	Freiliegende Drahtlitze der ummantelten Stahlseile.  <i>DIN EN 1176 Teil 1                      Pkt. 4.2.2 Konstruktive                      Festigkeit</i>	3 Monate	Sachverhalt zur Zeit noch nicht kritisch, langfristig muss aber der gesamte Nestkorb ersetzt werden.

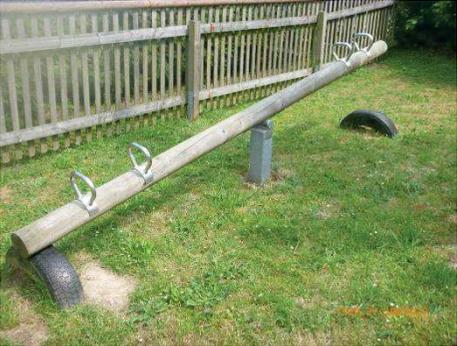
Spielgerät / Bauteil Ausstattungsgegenstand	Mangelbeschreibung nach Norm	Dringlich- keit	Mangel- beseitigung	Foto
Wippe Typ 1

Überschneidung der Aufprallflächen (zum Hangelbogen) nicht zulässig.  <i>DIN EN 1176 Teil 1 Pkt. 4.2.8.3 Schutz gegen Verletzungen im Freiraum für Nutzer, die eine vom Gerät erzwungene Bewegung durchführen</i>	3 Monate	Prinzipiell hätte die Wippe dort nie aufgebaut werden dürfen.  Wer hat das beauftragt?  Nachfolgende Mängel beheben, wenn die Wippe an einem neuen Standort steht oder der Hangelbogen entfernt wird.

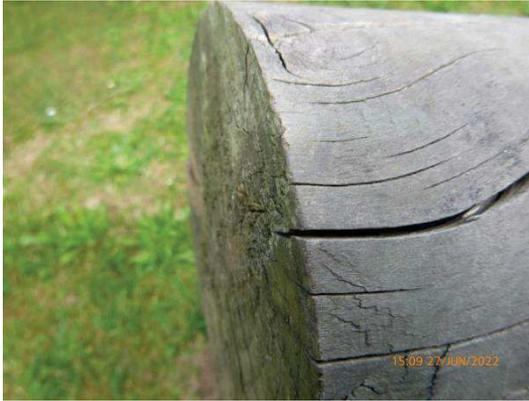
Wippe Typ 1	Schnittkanten (Hirnholzflächen) müssen mit einer Fase oder Abrundung versehen sein.  <i>DIN EN 1176 Teil 1 Pkt. 4.2.5 Beschaffenheit des Gerätes</i>	3 Monate	Alle Kanten abrunden.

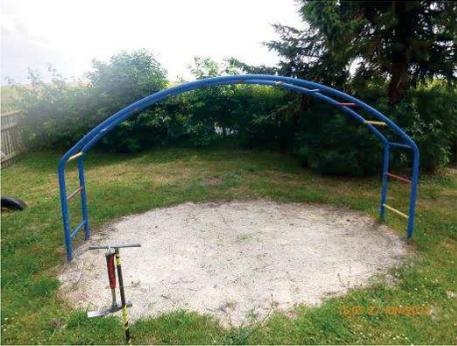
Spielgerät / Bauteil Ausstattungsgegenstand	Mangelbeschreibung nach Norm	Dringlich- keit	Mangel- beseitigung	Foto
Hangelbogen

Fallschutzmaterial bzw. Schichtstärke nach Ansicht des SV nicht ausreichen für freie Fallhöhe von > 1,70 m.  <i>DIN EN 1176 Teil 1                      Anhang I Tabelle I1</i>	1 Monat	Schichtstärke der Sandpackung erhöhen und der SV möchte für diesen Sand das erforderliche HIC- Prüfzeugnis einsehen.

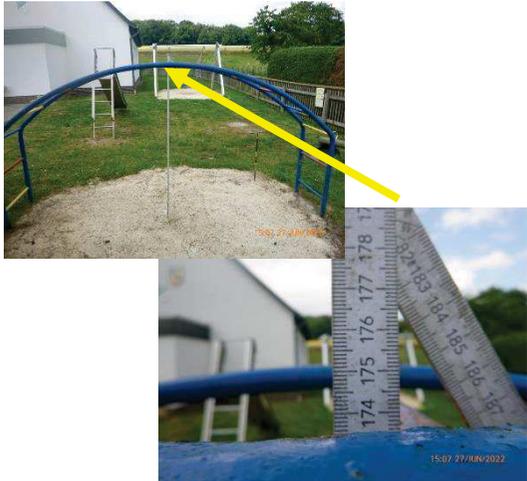
Hangelbogen	Größe der Aufprallfläche insgesamt zu klein bzw. zugewachsen.  <i>DIN EN 1176 Teil 1                      Pkt. 4.2.8.2.4                      Ausdehnung der                      Aufprallfläche</i>	2 Monate	Aufprallfläche um das erforderliche Maß ergänzen und in der Aufprallfläche ein zulässiges Fallschutzmaterial verwenden.  SV möchte für diesen Sand das erforderliche HIC- Prüfzeugnis einsehen.

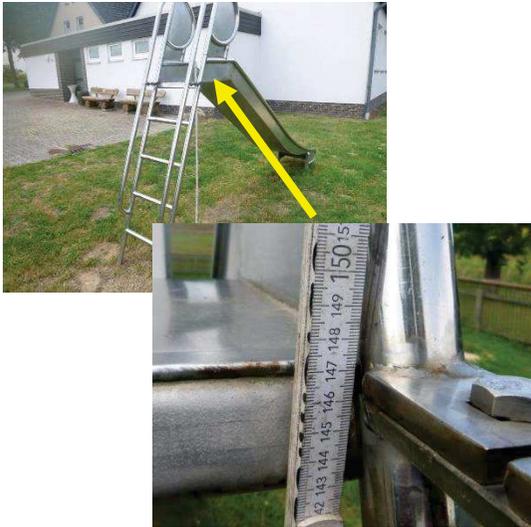
Bodenmaterial in der Aufprallfläche sieht der SV nicht mehr unbe- dingt als „Rasen“ an und demzufolge für die freie Fallhöhe von fast 1,50 m nicht mehr ausreichend.  <i>DIN EN 1176 Teil 1</i> <i>Pkt. 4.2.14</i> <i>Fundamente</i>	2 Monate	Gesamte Aufprallfläche mit einem zulässigen Fallschutzmaterial versehen.

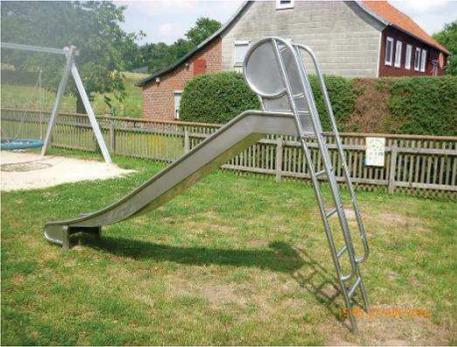
Spielgerät / Bauteil Ausstattungsgegenstand	Mangelbeschreibung <i>nach Norm</i>	Dringlich- keit	Mangel- beseitigung	Foto
<p>Rutsche</p>

<p>Fundamentüber- deckung nicht ausreichend.</p> <p><i>DIN EN 1176 Teil 1            Pkt. 4.2.14            Fundamente</i></p>	<p>2 Monate</p>	<p>Siehe vorangegangene Position.</p> <p>Abhängig von der Fundamenta- formung (abgerundet/eckig) für eine ausreichende Überdeckung sorgen.</p>

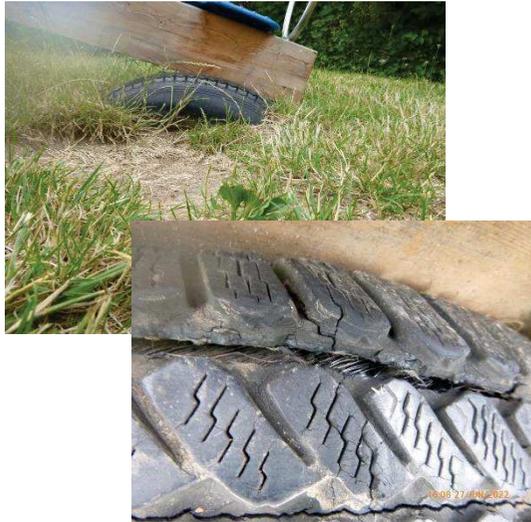
Spielgerät / Bauteil Ausstattungsgegenstand	Mangelbeschreibung <i>nach Norm</i>	Dringlich- keit	Mangel- beseitigung	Foto
Wippe Typ 1	Durch den eingegrabenen Autoreifen (defekt) ist keine ausreichende Dämpfung mehr gegeben (beidseitig).  <i>DIN EN 1176 Teil 6                      Pkt. 4.5 Bewegungsbegrenzung</i>	2 Monate	Sofern die vorangegangene Mangel behoben worden ist, einen neuen Autoreifen einzugraben, wobei dieser mindestens zu 50 % aus dem Boden heraus schauen sollte.

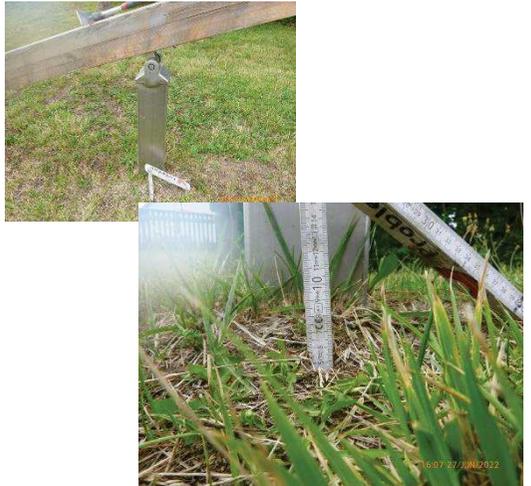
Wippe Typ 1	Fundamentüberdeckung nicht ausreichend.  <i>DIN EN 1176 Teil 1                      Pkt. 4.2.14                      Fundamente</i>	2 Monate	Zusätzlich mind. 10 cm Boden im Bereich des Standpfosten anfüllen.

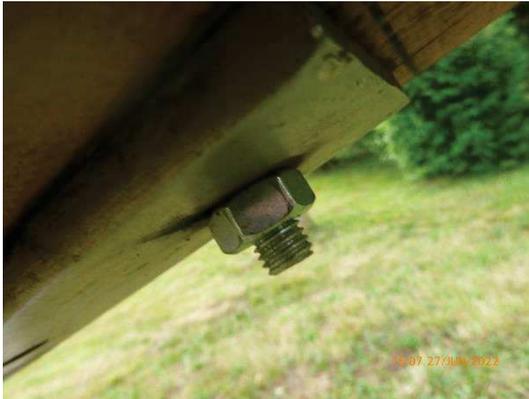
Spielgerät / Bauteil Ausstattungsgegenstand	Mangelbeschreibung <i>nach Norm</i>	Dringlich- keit	Mangel- beseitigung	Foto
Wippe Typ 1	<p>Gewindeenden unterhalb der Wippe stehen zu weit heraus und die Schrauben sind gelöst.</p> <p><i>DIN EN 1176 Teil 1            Pkt. 4.2.2 Konstruktive Festigkeit;            Pkt. 4.2.5 Beschaffenheit des Gerätes</i></p>	1 Monat	Zusätzlich eine Hutmutter aufsetzen und die Schrauben festziehen.

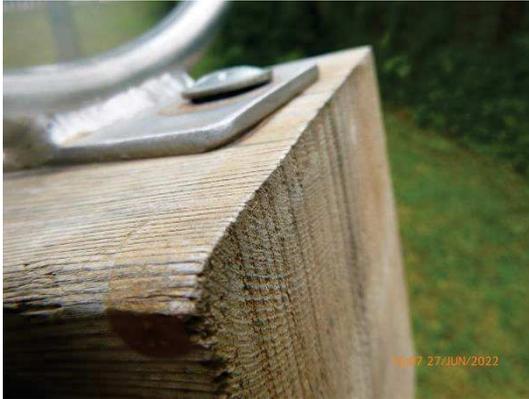
Wippe Typ 1	<p>Schnittkanten (Hirnholzflächen) müssen mit einer Fase oder Abrundung versehen sein.</p> <p><i>DIN EN 1176 Teil 1            Pkt. 4.2.5 Beschaffenheit des Gerätes</i></p>	3 Monate	Alle Kanten abrunden.

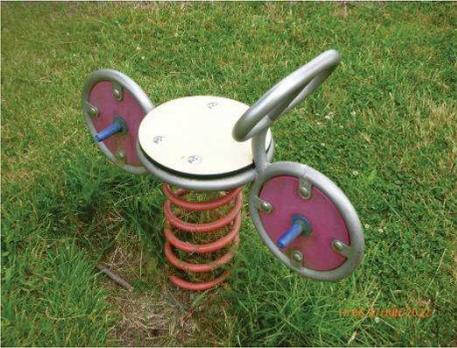
Spielgerät / Bauteil Ausstattungsgegenstand	Mangelbeschreibung nach Norm	Dringlich- keit	Mangel- beseitigung	Foto
<p>Wippe Typ 2A</p>

<p>Die Fußstützen entsprechen nicht den aktuellen (seit 14 Jahren) Anforderungen der Norm.</p> <p><i>DIN EN 1176 Teil 6            Pkt. 4.6 Fußstützen;            Anhang E</i></p>	<p>3 Monate</p>	<p>Die alten Fußstützen gegen die neue Variante austauschen.</p>

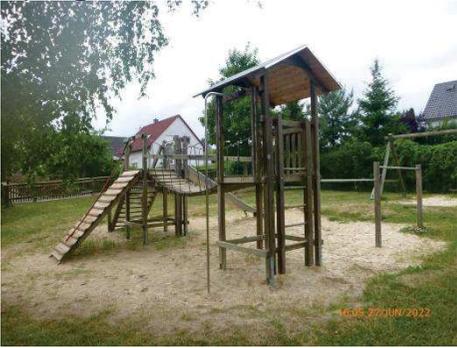
<p>Spielgerätekombination</p>

<p>Gesamte Aufprallfläche stark zugewachsen (Rasen).</p> <p><i>DIN EN 1176 Teil 1            Anhang I Tabelle I1</i></p>	<p>3 Monate</p>	<p>Gesamte Fläche tiefgründig reinigen.</p>

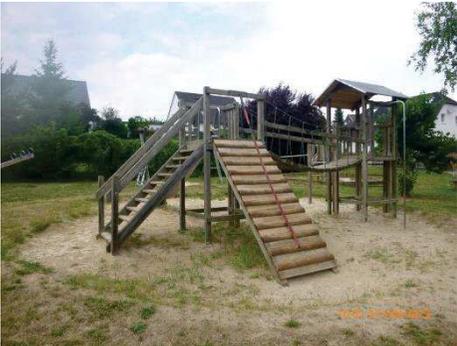
Spielgerät / Bauteil Ausstattungsgegenstand	Mangelbeschreibung nach Norm	Dringlich- keit	Mangel- beseitigung	Foto
Spielgerätekombination, Bauteil Treppe

Spitz nach unten zu- laufender Winkel < 60°.  <i>DIN EN 1176 Teil 1</i> <i>Pkt. 4.2.7 Fangstellen;</i> <i>Pkt. 4.2.7.1</i> <i>Allgemeines;</i> <i>Beiblatt zur DIN EN</i> <i>1176</i>	2 Monate	Den spitz nach unten zulaufenden Winkel mit einem Querriegel oder dreieckigen Brett verschließen.

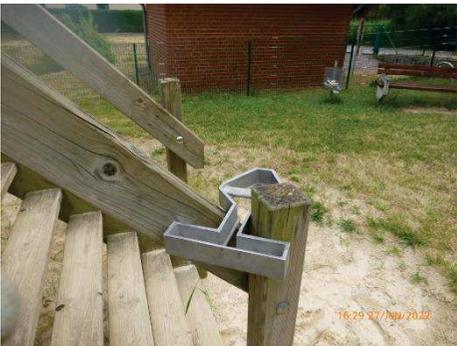
Spielgerätekombination, Bauteil Treppe

2 Fangstellen gebildet aus Handlauf und überstehenden Standpfosten.  <i>DIN EN 1176 Teil 1</i> <i>Pkt. 4.2.7.2 Fangstelle</i> <i>für den Kopf und Hals</i> <i>b) teilweise</i> <i>umschlossen und V-</i> <i>förmige Öffnungen</i>	2 Monate	Standpfosten um ca. 5,0 cm einkürzen.

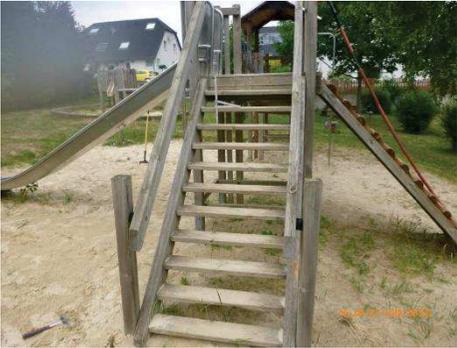
Spielgerät / Bauteil Ausstattungsgegenstand	Mangelbeschreibung nach Norm	Dringlich- keit	Mangel- beseitigung	Foto
Spielgerätekombination, Bauteil Treppe

Abstände der Stufen stellen Kopffangstellen dar.  <i>DIN EN 1176 Teil 1            Pkt. 4.2.7.2 Fangstelle            für Kopf und Hals a)            vollständig            umschlossene            Öffnungen</i>	3 Monate	Fangstellen können darüber behoben werden, dass unter jede Vorderkante der Stufe eine durch- gehende Leiste montiert wird, die das Abstandsmaß auf < 89 mm reduziert.

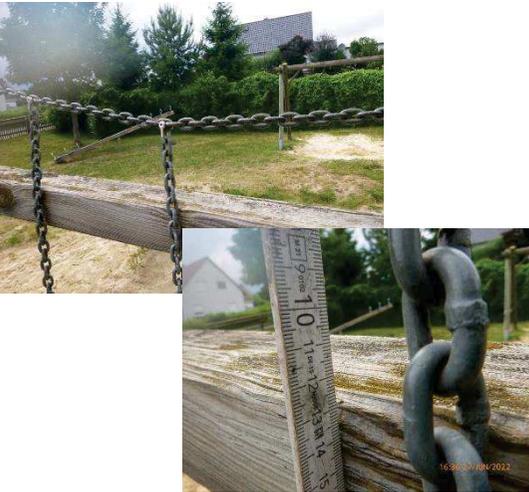
Einige Öffnungsmaße zwischen den Druckstreben und den Ketten stellen Kopffangstellen dar.  <i>DIN EN 1176 Teil 1            Pkt. 4.2.7.2 Fangstelle            für Kopf und Hals a)            Vollständig            umschlossene            Öffnungen</i>	2 Monate	Öffnungen vergrößern durch „strammeren“ Kettenverlauf zwischen den Pfosten. Öffnung muss >230 mm sein.

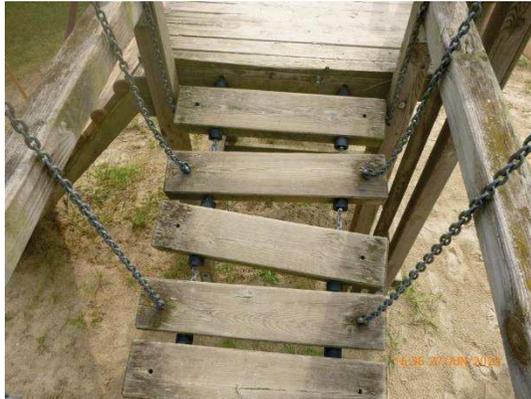
Spielgerät / Bauteil Ausstattungsgegenstand	Mangelbeschreibung <i>nach Norm</i>	Dringlich- keit	Mangel- beseitigung	Foto
Spielgerätekombination, Bauteil Wackelbrücke	Tritthölzer teilweise gelöst. Weiterhin stellen diese Öffnungen Kopffangstellen dar.  <i>DIN EN 1176 Teil 1                      Pkt. 4.2.2 Konstruktive                      Festigkeit;                      Pkt. 4.2.7.2 Fangstelle                      für Kopf und Hals a)                      Vollständig                      umschlossene                      Öffnungen</i>	2 Monate	Tritthölzer wieder fixieren.

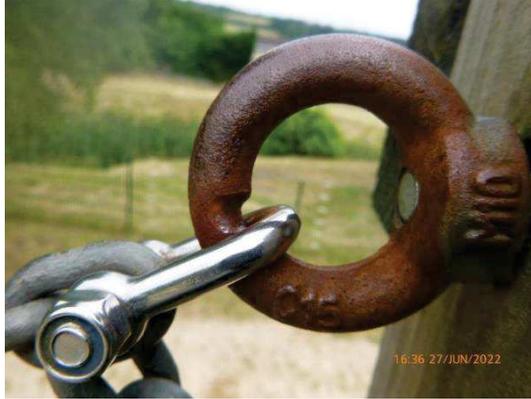
Spielgerätekombination, Bauteil Wackelbrücke (Ketten)	Starker Verschleiß an den Verbindungs- elementen.  <i>DIN EN 1176 Teil 1                      Pkt. 4.2.2 Konstruktive                      Festigkeit</i>	3 Monate	Die Verbindungselemente austauschen.

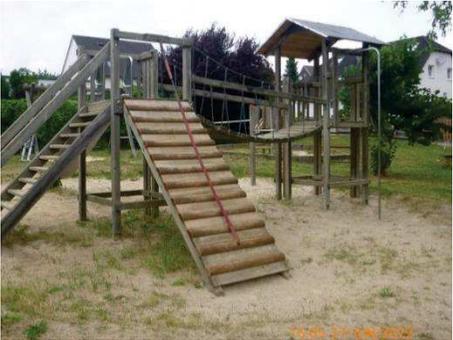
Spielgerät / Bauteil Ausstattungsgegenstand	Mangelbeschreibung nach Norm	Dringlich- keit	Mangel- beseitigung	Foto
Spielgerätekombination, Bauteil steile Spielelement

Schlauchüberzug an der Kette ist defekt.  <i>DIN EN 1176 Teil 1                      Pkt. 4.2.5                      Beschaffenheit des                      Gerätes</i>	3 Monate	Schlauchüberzug ersetzen.

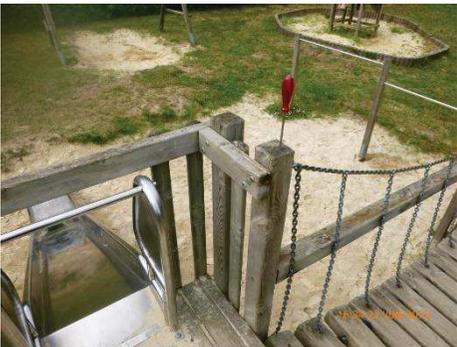
Spielgerätekombination, Bauteil Rutsche

Konstruktionsholz im Bereich der Rutsche ist verschlissen.  <i>DIN EN 1176 Teil 1                      Pkt. 4.2.2 Konstruktive                      Festigkeit</i>	3 Monate	Konstruktionsholz ersetzen.

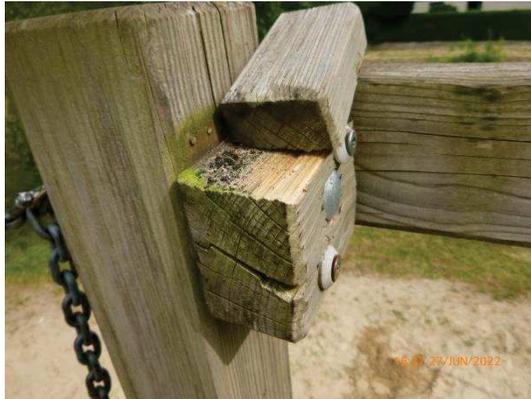
Spielgerät / Bauteil Ausstattungsgegenstand	Mangelbeschreibung nach Norm	Dringlich- keit	Mangel- beseitigung	Foto
Spielgerätekombination, Bauteil Wackelbrücke	Konstruktionsholz im Bereich der Wackelbrücke ist gebrochen.  <i>DIN EN 1176 Teil 1                      Pkt. 4.2.2 Konstruktive                      Festigkeit</i>	3 Monate	Konstruktionsholz ersetzen.

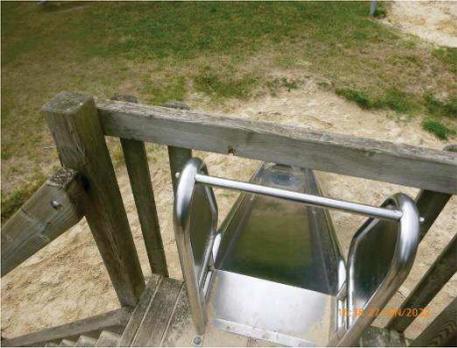
Spielgerätekombination, Bauteil Rutsche

Im Bereich des Querholzes über der Rutsche ist ein Astausbruch, der eine kritische Öffnung für Finger darstellt.  <i>DIN EN 1176 Teil 1                      Pkt. 4.2.7.6 Fangstelle                      für den Finger</i>	1 Monat	Astausbruch komplett ausschleifen.
