## **GUTACHTEN**

(nach DIN 79161)

Nr. 050-22

Überprüfung  
der Spielplätze und Freizeiteinrichtungen  
in  
38271 Baddeckenstedt  
und  
Mitgliedsgemeinden

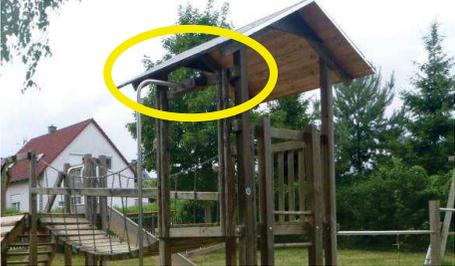
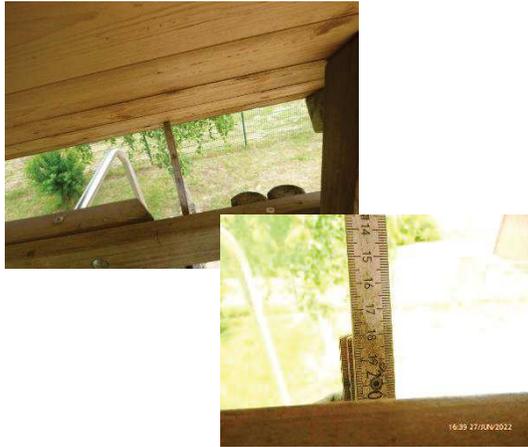
Spielgerät / Bauteil Ausstattungsgegenstand	Mangelbeschreibung nach Norm	Dringlich- keit	Mangel- beseitigung	Foto
Spielgerätekombination, Bauteil Kletterstange

Kopffangstelle gebildet aus Dachfläche (Trauf- kante) und Querriegel (Öffnung zwischen 89 und 230 mm).  <i>DIN EN 1176 Teil 1                      Pkt. 4.2.7.2 Fangstelle                      für den Kopf und Hals                      a) vollständig                      umschlossen                      Öffnungen</i>	2 Monate	Öffnung am besten komplett verschließen.

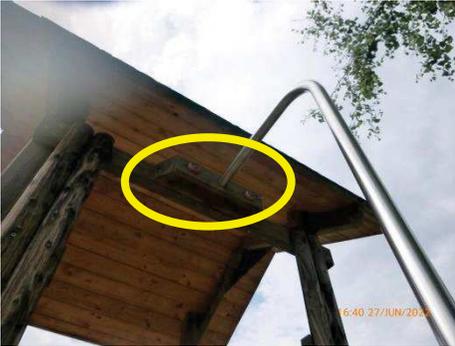
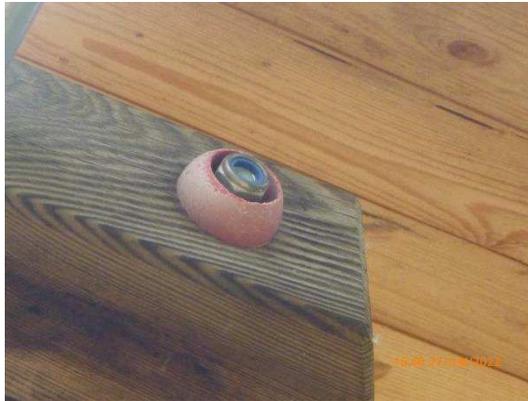
Spielgerätekombination, Bauteil Kletterstange

Verschraubungen an der Kletterstange nicht fachgerecht montiert.  <i>DIN EN 1176 Teil 1                      Pkt. 4.2.2 Konstruktive                      Festigkeit</i>	1 Monat	Bei selbstsichernden Muttern muss das Gewinde mindesten 1,5-2 Gewindegänge durch den blauen Sicherungsring greifen.  Längere Schraube verwenden oder mit einer Fostnerbohrung arbeiten.

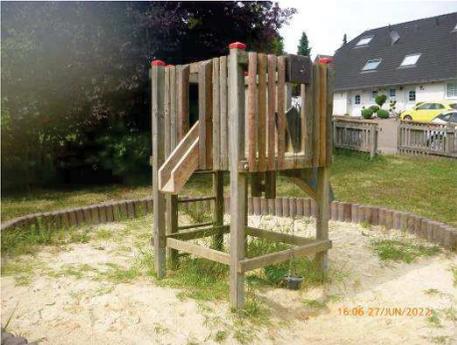
Spielgerät / Bauteil Ausstattungsgegenstand	Mangelbeschreibung nach Norm	Dringlich- keit	Mangel- beseitigung	Foto
Sandwerk, Bauteil Sandschütte 1

Schnittkanten müssen mit einer Fasse oder Abrundung versehen sein.  <i>DIN EN 1176 Teil 1                      Pkt. 4.2.5                      Beschaffenheit des Gerätes</i>	3 Monate	Alle Kanten abrunden.

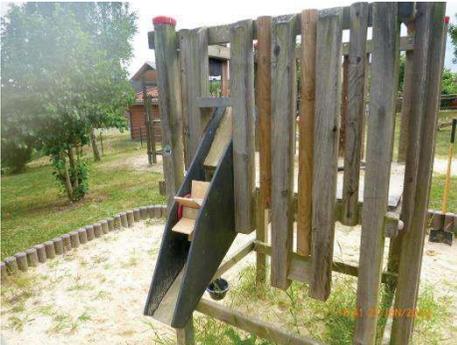
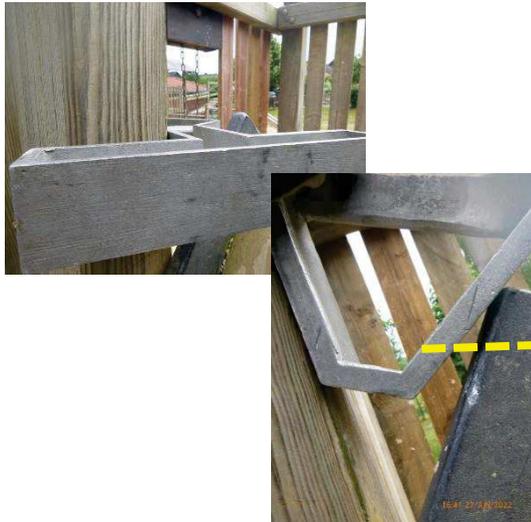
Sandwerk, Bauteil Sandschütte 2

Kritische Öffnung für den Hals an der Sandschütte (Winkel <math>60^\circ</math>).  <i>DIN EN 1176 Teil 1                      Pkt. 4.2.7.2 Fangstelle für den Kopf und Hals                      b) teilweise umschlossen und V-förmige Öffnungen</i>	2 Monate	Dreieckige Öffnung mit einem kleinen Brett komplett verschließen oder die überstehende Ecke entfernen (ca. 4 cm).

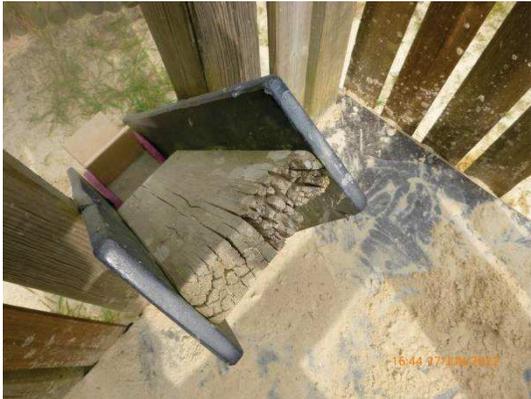
Spielgerät / Bauteil Ausstattungsgegenstand	Mangelbeschreibung <i>nach Norm</i>	Dringlich- keit	Mangel- beseitigung	Foto
Sandwerk, Bauteil Sandschütte 2	Rutschbrett der Sandschütte 2 ist verschlissen.  <i>DIN EN 1176 Teil 1 Pkt. 4.2.5 Beschaffenheit des Gerätes</i>	3 Monate	Brett ersetzen.

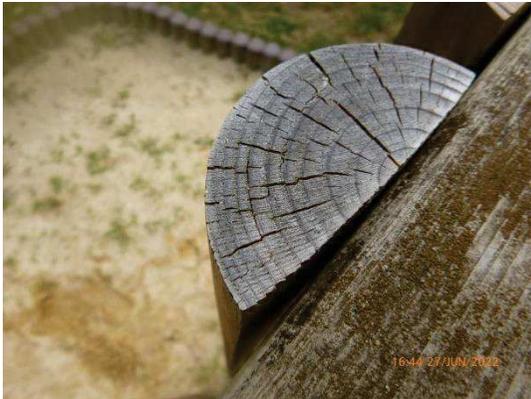
Sandwerk, Bauteil Brüstungsleisten	Schnittkanten müssen mit einer Fasse oder Abrundung versehen sein.  <i>DIN EN 1176 Teil 1 Pkt. 4.2.5 Beschaffenheit des Gerätes</i>	3 Monate	Alle Kanten abrunden.

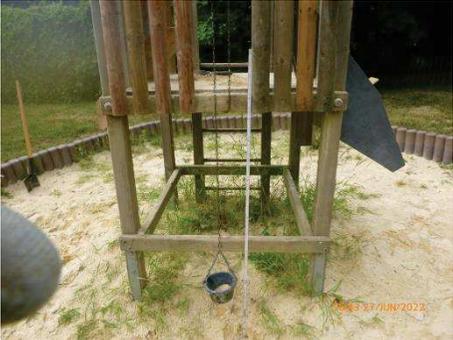
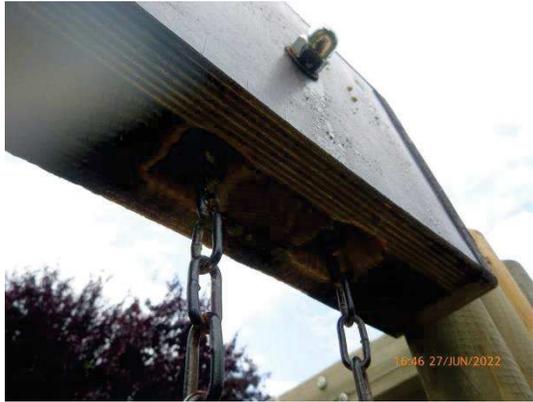
Spielgerät / Bauteil Ausstattungsgegenstand	Mangelbeschreibung nach Norm	Dringlich- keit	Mangel- beseitigung	Foto
<p>Sandwerk, Bauteil Eimer mit Kette und Umlenkung</p>

<p>Scheint alles aus Resten zusammen- gestückelt zu sein.</p> <p>Fingereinzugsstellen an der Umlenkung.</p> <p><i>DIN EN 1176 Teil 1 Pkt. 4.2.6 Sich bewegende Teile; Pkt. 4.2.7.6 Fangstelle für den Finger</i></p>	<p>3 Monate</p>	<p>Vielleicht bei einem Zulieferer einmal was Vernünftiges bestellen und installieren.</p>

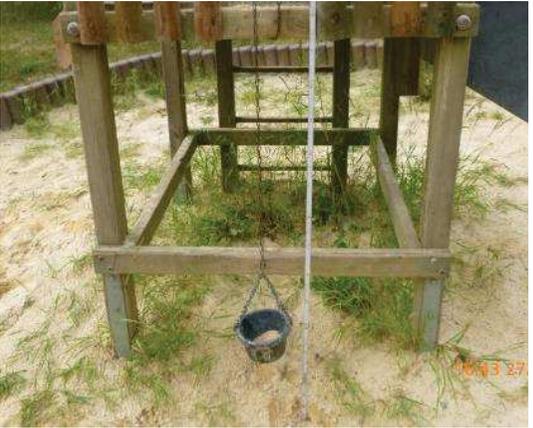
<p>Sandwerk, Füllung Spielsand</p>	<p>Fläche erweckt eher den Eindruck einer Wildstaudenpflanzung als eines Sandspielbereiches.</p> <p><i>Reduzierter Spielwert</i></p>	<p>2 Monate</p>	<p>Fläche tiefgründig reinigen, d.h. Bewuchs mit den Wurzeln entfernen und frischen Sand auffüllen.</p>

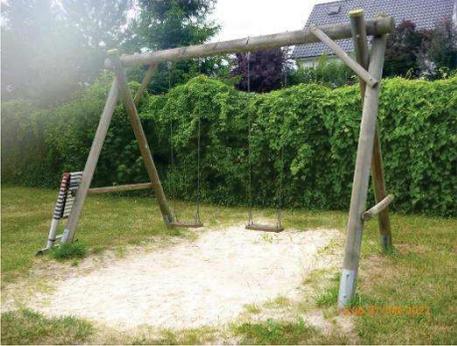
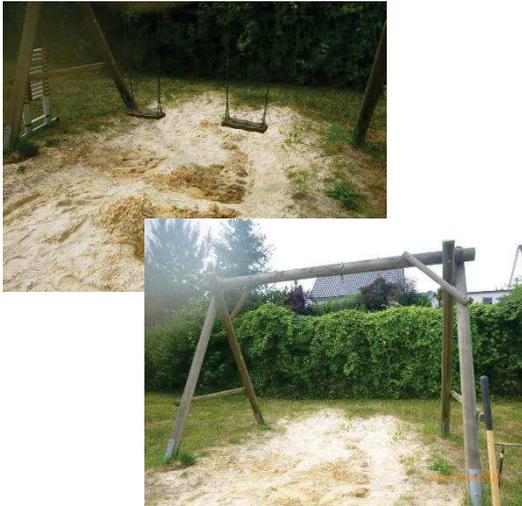
Spielgerät / Bauteil Ausstattungsgegenstand	Mangelbeschreibung nach Norm	Dringlich- keit	Mangel- beseitigung	Foto
Doppelschaukel

Fallschutzmaterial unter der Schaukel vollkommen unzureichend. Dünne Sandauflage und darunter ein verdichteter seht steiniger Oberboden.  <i>DIN EN 1176 Teil 1 Anhang I Tabelle I1</i>	Vor Wiederinbetriebnahme	Schaukel ist von SV außer Betrieb genommen worden!! Sitze sind an die Kommune übergeben worden.  Wurde hier schon mal eine Inspektion durchgeführt? Und wenn ja,- wer hat die gemacht?  Sachkundige wohl kaum!!

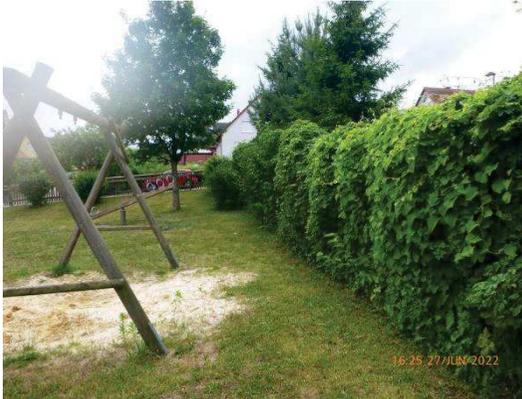
Doppelschaukel	Länge der Aufprallfläche bzw. des eingebauten Fallschutzmaterials vollkommen unzureichend.  <i>DIN EN 1176 Teil 2 Pkt. 4.10.2 Maße des Fallraums und der Aufprallfläche</i>	Vor Wiederinbetriebnahme	Länge der Aufprallfläche (in jede Richtung ca. 4,0 m) korrigieren.  Unter Umständen müssen Teile der Hecke stark zurückgeschnitten werden.

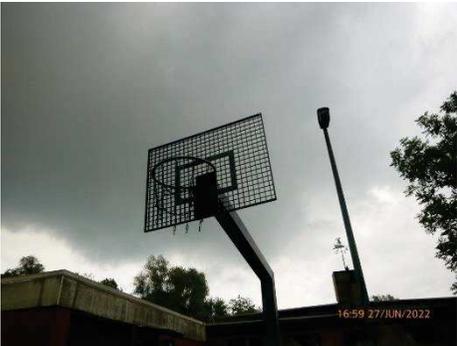
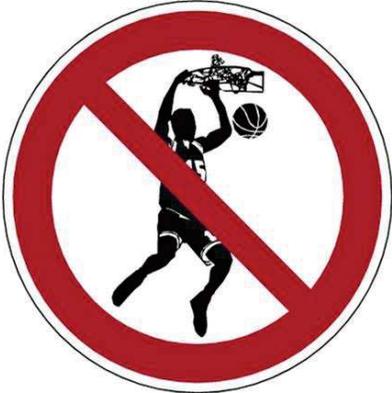
An der Streetball- anlage fehlen die Benutzerhinweise.  <i>DIN EN 15312 Pkt. 8 Benutzerhinweise</i>	3 Monate	Die Benutzer Hinweise am Mast des Gerätes in möglichst hoher Position anbringen.	Beispiel für Benutzerhinweise

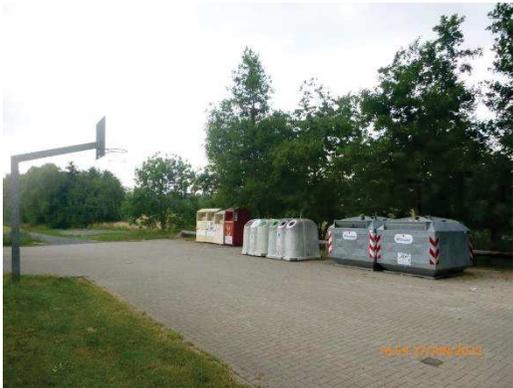
Streetball Anlage	Das wunderschöne Umfeld der Anlage lädt geradezu zum Spielen und Aufenthalt ein.  Auch Jugendliche spüren was Wertschätzung heißt!		Altglas- und Altpapiercontainer an einer anderen Stelle platzieren.

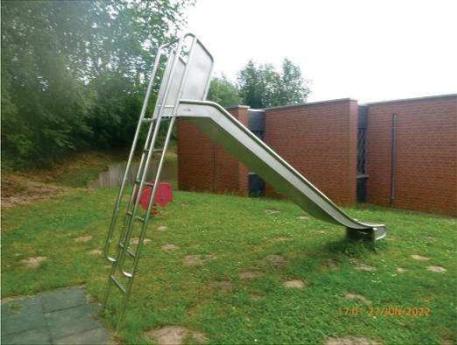
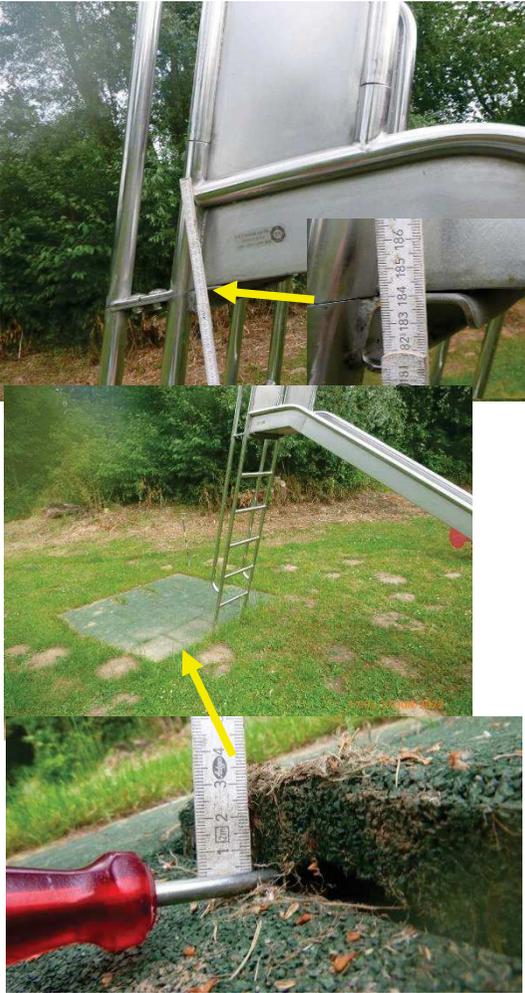
Spielgerät / Bauteil Ausstattungsgegenstand	Mangelbeschreibung nach Norm	Dringlich- keit	Mangel- beseitigung	Foto
<p>Rutsche</p>

<p>Bodenmaterial im Bereich der Aufprallfläche (synth. Fallschutzplatten und Rasen) für die freie Fallhöhe von &gt;1,80 m nicht ausreichend.</p> <p>Eine ca., 3,5–4,0 cm dicke Fallschutzplatte reicht in der Regel bis zu einer freien Fallhöhe von ca. 1,20 – 1,50 m aus, aber nicht für die vorliegende freie Fallhöhe.</p> <p><i>DIN EN 1176 Teil 1 Anhang I Tabelle I1</i></p>	<p>2 Monate</p>	<p>Gesamte Aufprallfläche der Rutsche mit einem passenden Fallschutzmaterial versehen.</p>

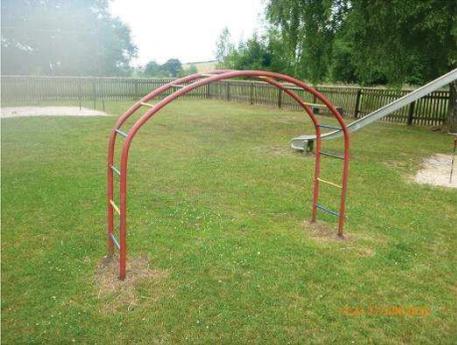
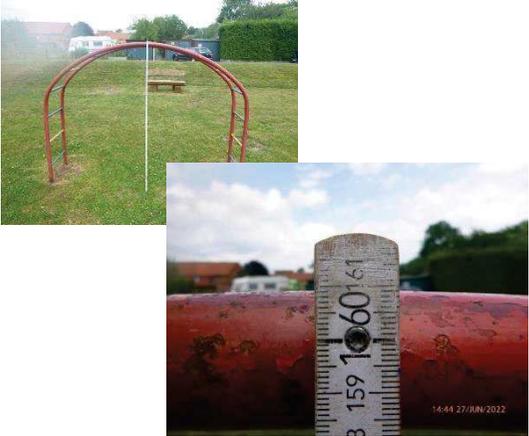
Gemeindeteil Rhene, KSP Am Damm				
Spielgerät / Bauteil Ausstattungsgegenstand	Mangelbeschreibung nach Norm	Dringlich- keit	Mangel- beseitigung	Foto
Hangelbogen

Bodenmaterial in der Aufprallfläche reicht für die freie Fallhöhe nicht aus.  <i>DIN EN 1176 Teil 1 Anhang I Tabelle I1</i>	2 Monate	Die gesamte Aufprallfläche auskoffern und ein passendes Fallschutzmaterial (Fallschutzsand, Holzhäcksel usw.) einfüllen.

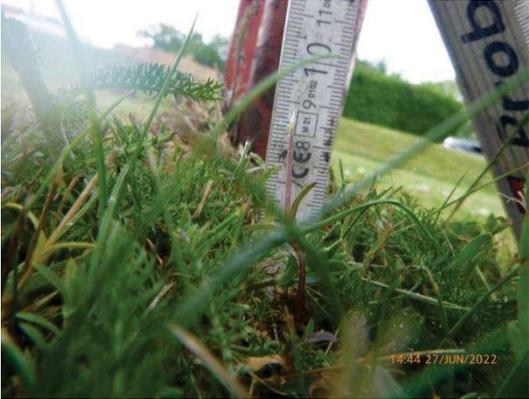
Hangelbogen	Fundamentüberdeckung nicht ausreichend.  <i>DIN EN 1176 Teil 1 Pkt. 4.2.14 Fundamente</i>	2 Monate	Zusätzlich mind. 10 cm Boden im Bereich des Standpfosten anfüllen.

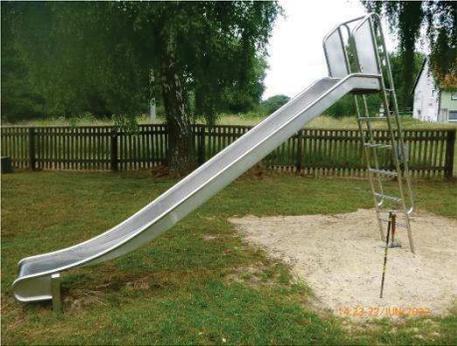
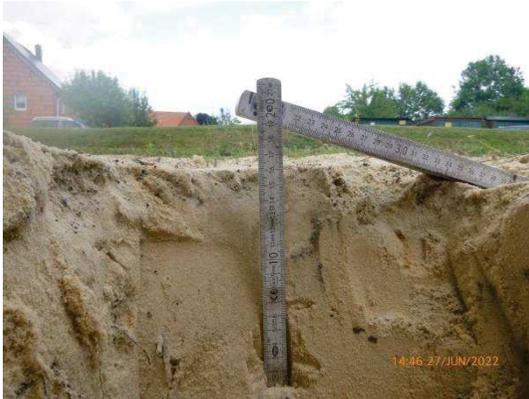
Spielgerät / Bauteil Ausstattungsgegenstand	Mangelbeschreibung nach Norm	Dringlich- keit	Mangel- beseitigung	Foto
Rutsche

Schichtstärke der Sandfüllung etwas zu gering (Soll mind. 30 cm; Ist < 20 cm).  <i>DIN EN 1176 Teil 1 Anhang I Tabelle I1</i>	2 Monate	Zusätzliches Fallschutzmaterial einfüllen, wobei der SV auch hier die Tauglichkeit des Sandes als Fallschutzsand anzweifelt.  HIC-Prüfzeugnis?

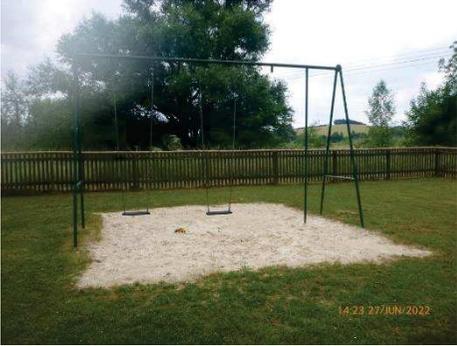
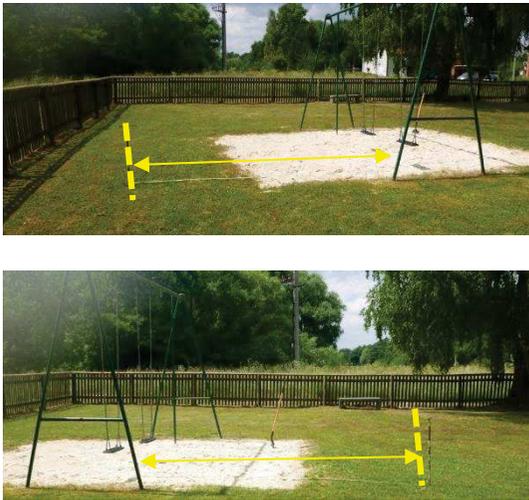
Doppelschaukel

Länge der Aufprallfläche bzw. des eingebauten Fallschutzmaterials vollkommen unzureichend.  <i>DIN EN 1176 Teil 2 Pkt. 4.10.2 Maße des Fallraums und der Aufprallfläche</i>	2 Monate	Länge der Aufprallfläche (in jede Richtung ca. 4,5 m) korrigieren.  Im Zuge dieser Maßnahme auch die nachfolgende Position erledigen.

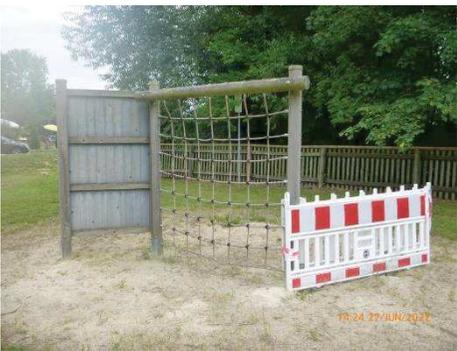
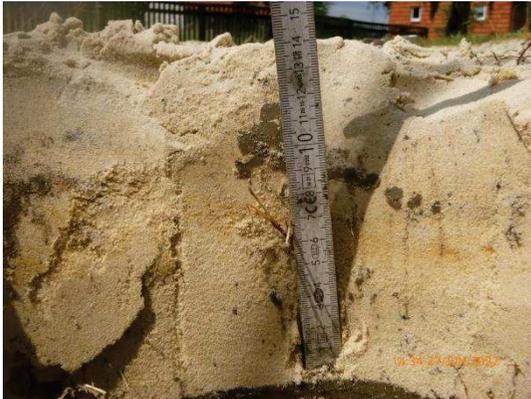
Spielgerät / Bauteil Ausstattungsgegenstand	Mangelbeschreibung <i>nach Norm</i>	Dringlich- keit	Mangel- beseitigung	Foto
Doppelschaukel

Schichtstärke der Sandfüllung etwas zu gering (Soll mind. 30 cm; Ist < 15 cm).  <i>DIN EN 1176 Teil 1 Anhang I Tabelle I1</i>	2 Monate	Zusätzliches Fallschutzmaterial einfüllen, wobei der SV auch hier die Tauglichkeit des Sandes als Fallschutzsand anzweifelt.  HIC-Prüfzeugnis?

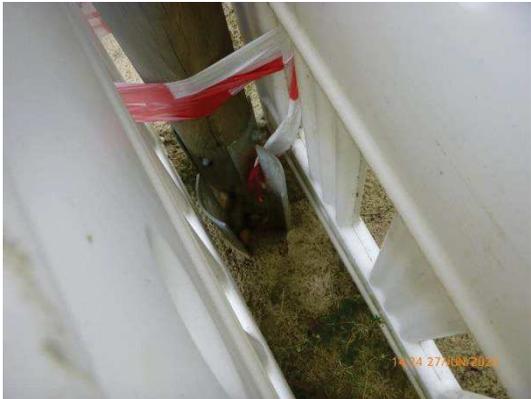
Kletterwand in Teilbereichen demontiert und unzureichend abgesperrt.  Gerät kann weiterhin von den Kindern benutzt werden!  <i>Allgemeine Verkehrssicherheit</i>	1 Woche	Wenn Spielplatzgeräte abgesperrt oder außer Betrieb genommen werden müssen, dann bitte fachgerecht mit einem Bauzaun!!

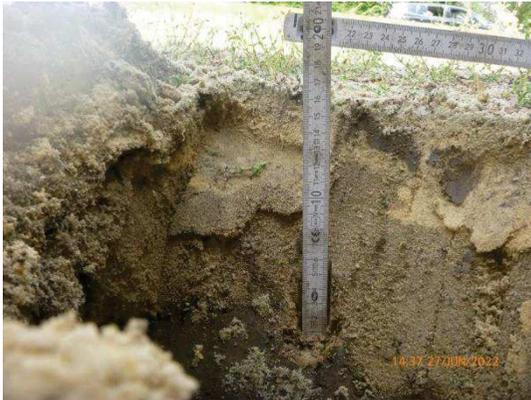
Spielgerät / Bauteil Ausstattungsgegenstand	Mangelbeschreibung <i>nach Norm</i>	Dringlich- keit	Mangel- beseitigung	Foto
Kletterwand	Schichtstärke der Sandfüllung etwas zu gering (Soll mind. 30 cm; Ist ca. 15 cm).  <i>DIN EN 1176 Teil 1 Anhang I Tabelle I1</i>	2 Monate	Zusätzliches Fallschutzmaterial einfüllen, wobei der SV auch hier die Tauglichkeit des Sandes als Fallschutzsand anzweifelt.  HIC-Prüfzeugnis?

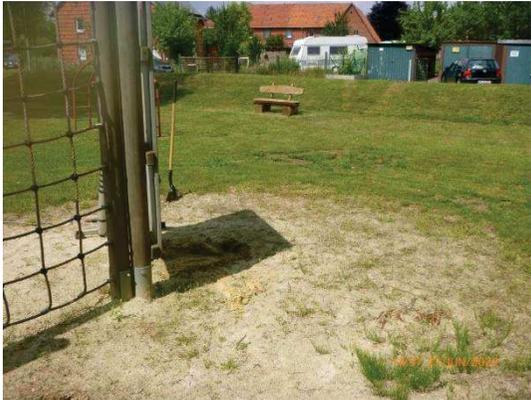
Kletterwand	Fallschutzfläche wächst zu (Rasen).  <i>DIN EN 1176 Teil 1 Pkt. 4.2.8.2.4 Ausdehnung der Aufprallfläche</i>	2 Monate	Größe der Aufprallfläche wieder anpassen.

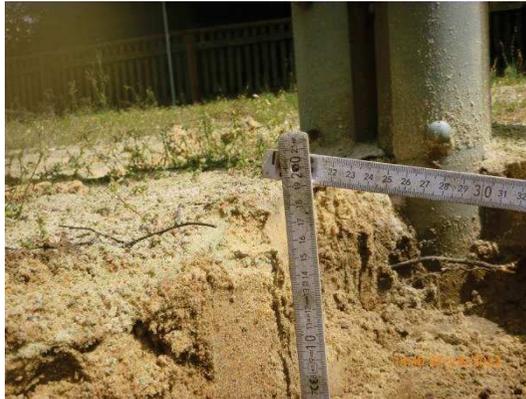
Spielgerät / Bauteil Ausstattungsgegenstand	Mangelbeschreibung <i>nach Norm</i>	Dringlich- keit	Mangel- beseitigung	Foto
Kletterwand	Fundamentüber- deckung (eckige Fundamente) nicht ausreichend.  <i>DIN EN 1176 Teil 1            Pkt. 4.2.14            Fundamente</i>	2 Monate	Zusätzlich mind. 20 cm Fallschutzsand anfüllen.

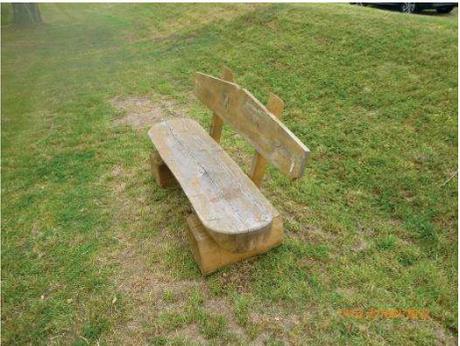
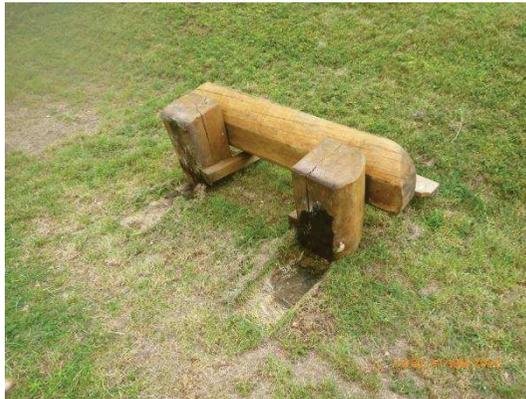
Sitzbank nicht fest im Boden verankert (Kippgefahr) und die Bank könnte in die Aufprallflächen der anderen Geräte getragen werden.  <i>Allgemeine            Verkehrssicherheit</i>	1 Monat	Bank fest im Boden verankern.

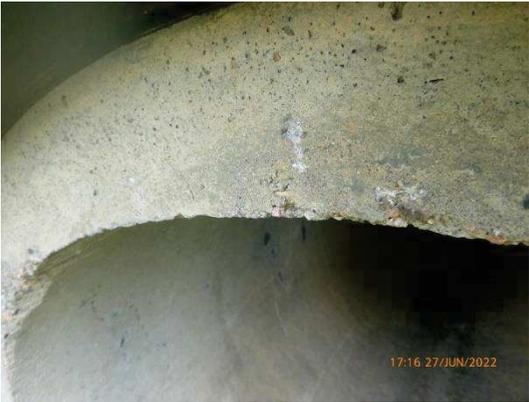
Tunnelanlage	Kanten am Eingang und Ausgang müssen mit einer Fase oder Abrundung versehen sein.  <i>DIN EN 1176 Teil 1                      Pkt. 4.2.5                      Beschaffenheit des                      Gerätes</i>	3 Monate	Alle Kanten abrunden.

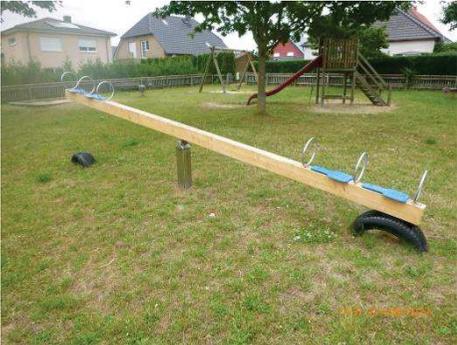
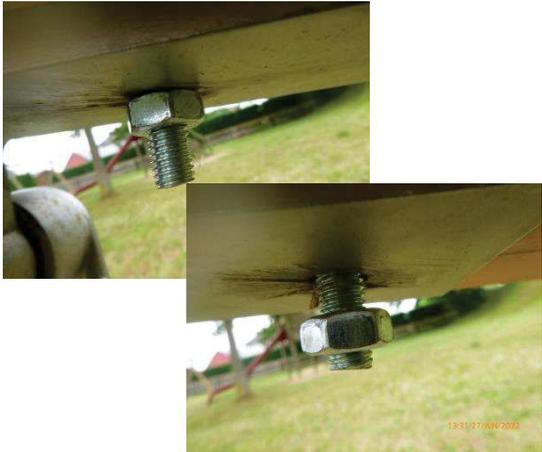
Spielgerät / Bauteil Ausstattungsgegenstand	Mangelbeschreibung nach Norm	Dringlich- keit	Mangel- beseitigung	Foto
<p>Wippe Typ 1</p>

<p>Gewindeenden unterhalb der Wippe stehen zu weit heraus und die Schrauben sind gelöst.</p> <p><i>DIN EN 1176 Teil 1            Pkt. 4.2.2 Konstruktive Festigkeit;            Pkt. 4.2.5 Beschaffenheit des Gerätes</i></p>	<p>1 Monat</p>	<p>Zusätzlich eine Hutmutter aufsetzen und die Schrauben festziehen.</p>

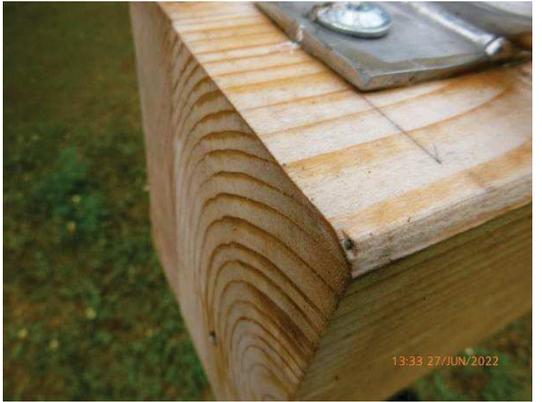
<p>Wippe Typ 1</p>	<p>Schnittkanten (Hirnholzflächen) müssen mit einer Fase oder Abrundung versehen sein.</p> <p><i>DIN EN 1176 Teil 1            Pkt. 4.2.5 Beschaffenheit des Gerätes</i></p>	<p>3 Monate</p>	<p>Alle Kanten abrunden.</p>

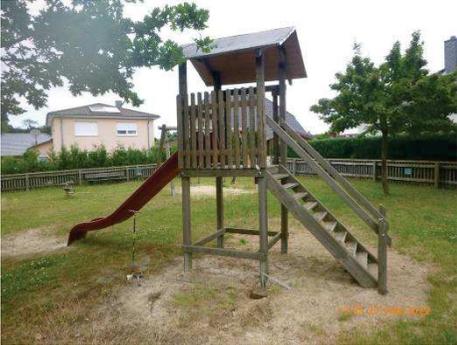
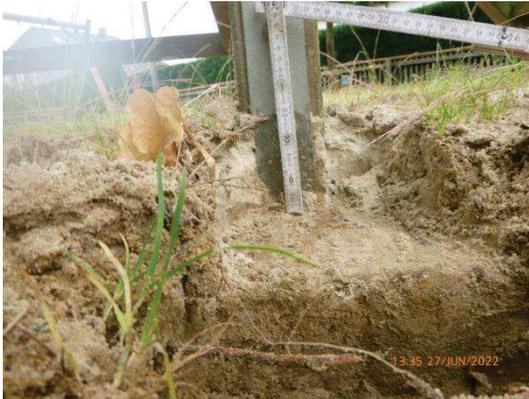
Spielgerät / Bauteil Ausstattungsgegenstand	Mangelbeschreibung nach Norm	Dringlich- keit	Mangel- beseitigung	Foto
Spielgerätekombination, Bauteil Standpfosten

Fundamentüber- deckung (eckige Fundamente) nicht ausreichend.  <i>DIN EN 1176 Teil 1                      Pkt. 4.2.14                      Fundamente</i>	2 Monate	Zusätzlich mind. 20 cm Fallschutzsand anfüllen.

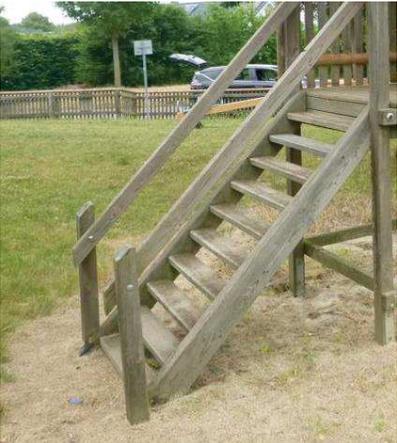
Spielgerätekombination, Bauteil Treppe

Beide Treppenwangen sind im bodennahen Bereich verschlissen.  <i>DIN EN 1176 Teil 1                      Pkt. 4.2.2 Konstruktive                      Festigkeit</i>	3 Monate	Treppenwangen erneuern.

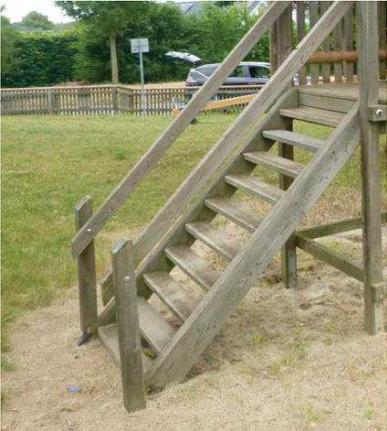
Spielgerät / Bauteil Ausstattungsgegenstand	Mangelbeschreibung nach Norm	Dringlich- keit	Mangel- beseitigung	Foto
Spielgerätekombination, Bauteil Treppe

Handlauf auf der rechten Seite ist im unteren Bereich verschlissen.  <i>DIN EN 1176 Teil 1                      Pkt. 4.2.2 Konstruktive Festigkeit</i>	3 Monate	Handlauf erneuern.

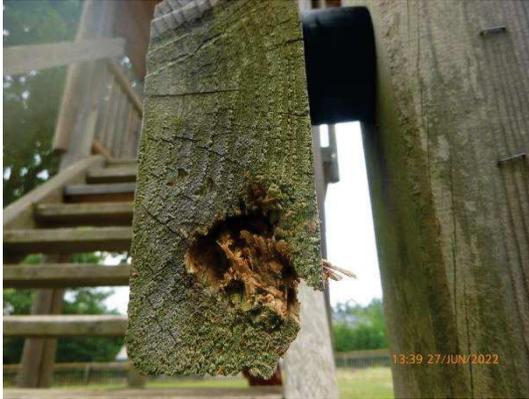
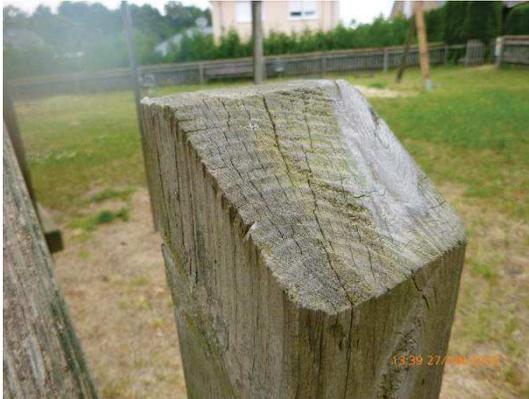
Spielgerätekombination, Bauteil Treppe	Kopfflächen der Standpfosten des Handlaufes sind nicht gerundet bzw. gefast.  <i>DIN EN 1176 Teil 1                      Pkt. 4.2.5 Beschaffenheit des Gerätes</i>	3 Monate	Alle Kanten abrunden bzw. mit einer Fase versehen.

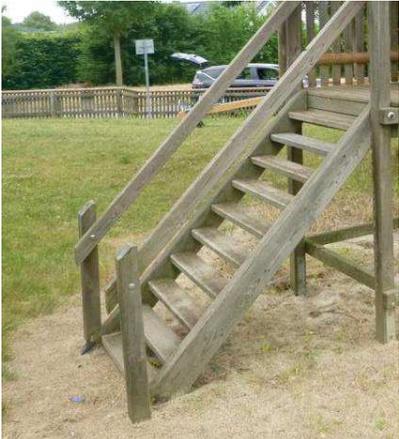
Spielgerät / Bauteil Ausstattungsgegenstand	Mangelbeschreibung nach Norm	Dringlich- keit	Mangel- beseitigung	Foto
Spielgerätekombination, Bauteil Treppe

2 Fangstellen gebildet aus Handlauf und überstehenden Standpfosten.  <i>DIN EN 1176 Teil 1            Pkt. 4.2.7.2 Fangstelle            für den Kopf und Hals            b) teilweise            umschlossen und V-            förmige Öffnungen</i>	2 Monate	Standpfosten um ca. 5,0 cm einkürzen.

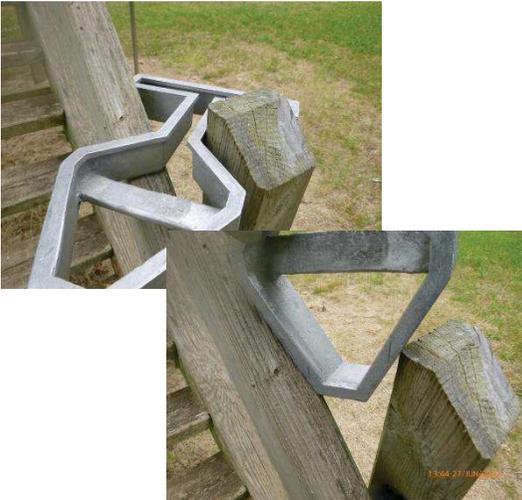
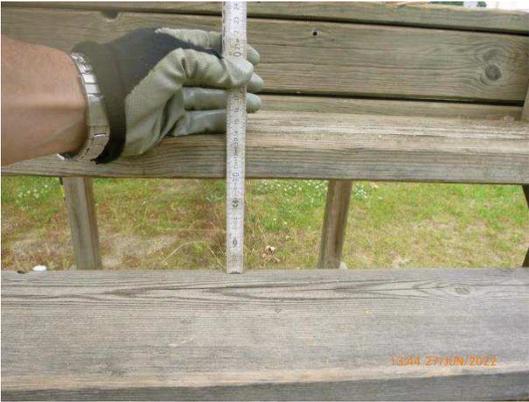
Spielgerätekombination, Bauteil Treppe	Abstände der Sprossen stellen Kopffangstellen dar.  <i>DIN EN 1176 Teil 1            Pkt. 4.2.7.2 Fangstelle            für Kopf und Hals a)            vollständig            umschlossene            Öffnungen</i>	3 Monate	Fangstellen können darüber behoben werden, dass unter jede Vorderkante der Stufe eine durch- gehende Leiste montiert wird, die das Abstandsmaß auf < 89 mm reduziert.

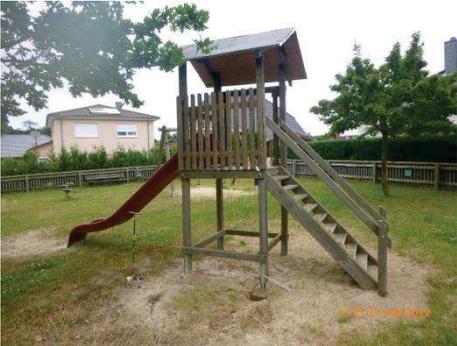
Spielgerät / Bauteil Ausstattungsgegenstand	Mangelbeschreibung nach Norm	Dringlich- keit	Mangel- beseitigung	Foto
Spielgerätekombination, Bauteil Treppe

Spitz nach unten zu- laufender Winkel < 60°.  <i>DIN EN 1176 Teil 1</i> <i>Pkt. 4.2.7 Fangstellen;</i> <i>Pkt. 4.2.7.1</i> <i>Allgemeines;</i> <i>Beiblatt zur DIN EN</i> <i>1176</i>	2 Monate	Den spitz nach unten zulaufenden Winkel mit einem Querriegel oder dreieckigen Brett verschließen.

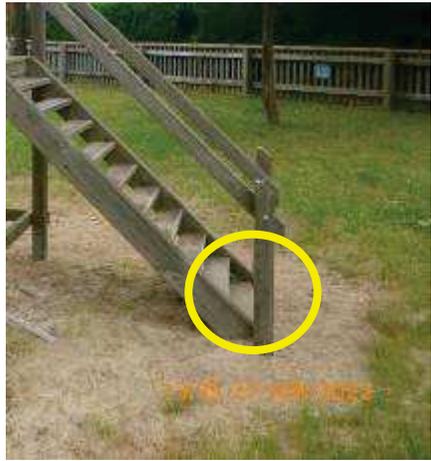
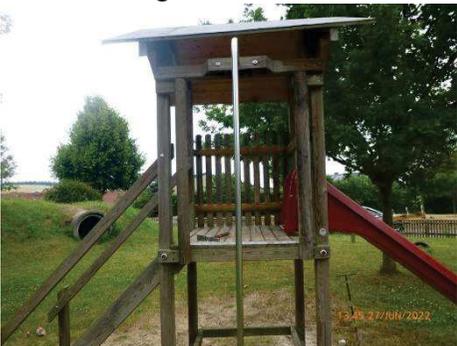
Spielgerätekombination, Bauteil Kletterstange

Kopffangstelle gebildet aus Dachfläche (Trauf- kante) und Querriegel (Öffnung zwischen 89 und 230 mm).  <i>DIN EN 1176 Teil 1</i> <i>Pkt. 4.2.7.2 Fangstelle</i> <i>für den Kopf und Hals</i> <i>a) vollständig</i> <i>umschlossen</i> <i>Öffnungen</i>	2 Monate	Öffnung am besten komplett verschließen.

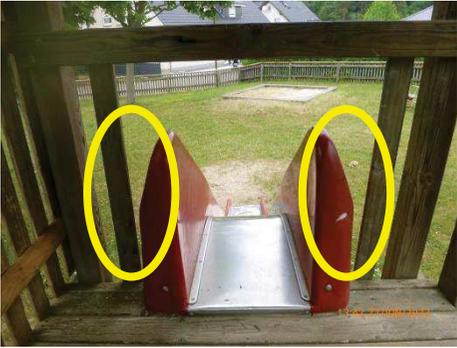
Spielgerät / Bauteil Ausstattungsgegenstand	Mangelbeschreibung nach Norm	Dringlich- keit	Mangel- beseitigung	Foto
Spielgerätekombination, Bauteil Rutsche

Fangstellen für Kopf und Hals, gebildet aus Seitenbrüstung der Rutsche und Brüstungsriegel.  <i>DIN EN 1176 Teil 1                      Pkt. 4.2.7.2 Fangstelle                      für den Kopf und Hals                      b) teilweise                      umschlossen und V-                      förmige Öffnungen</i>	2 Monate	Sachverhalt kann nur darüber gelöst werden, dass eine exakt angearbeitete Holzplatte eingebaut wird, welche die Öffnungen verschließt.  Fachleute beauftragen.

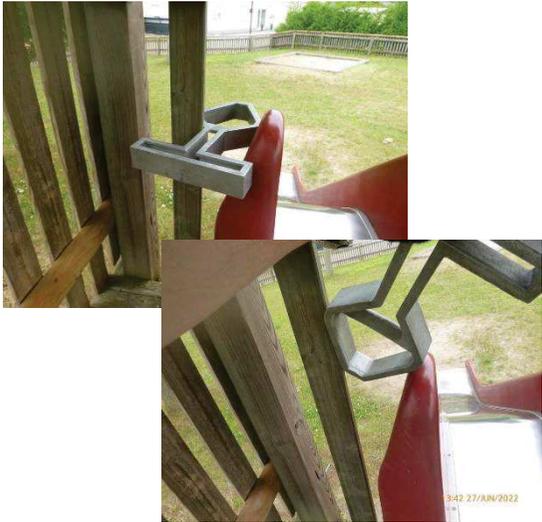
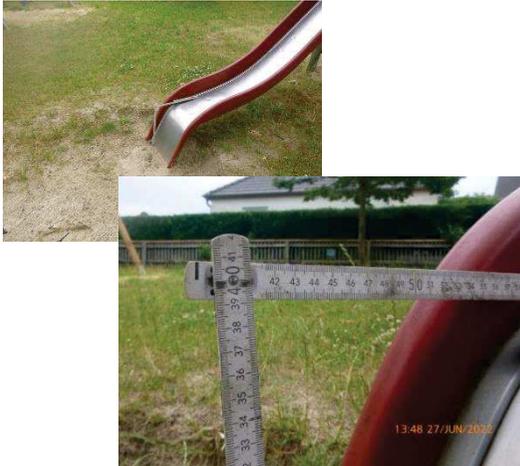
Spielgerätekombination, Bauteil Rutsche	Höhenunterschied zwischen Auslaufteil und OK Spielebene zu groß.  <i>DIN EN 1176 Teil 3                      Pkt. 4.5 Auslaufteil;                      Tabelle 2</i>	1 Monat	Soweit Bodenmaterial anfüllen, dass max. 350 mm Höhenunter- schied gegeben sind und dies auch bei den visuellen Routine-Inspektionen überprüfen und bei Bedarf korrigieren.

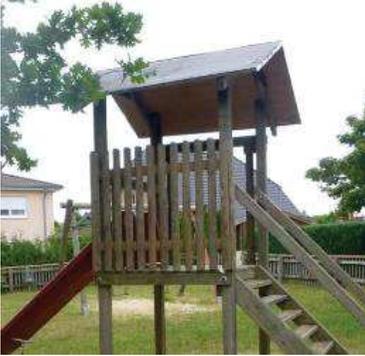
Spielgerät / Bauteil Ausstattungsgegenstand	Mangelbeschreibung <i>nach Norm</i>	Dringlich- keit	Mangel- beseitigung	Foto
Spielgerätekombination, Bauteil Brüstung

Brüstung mit überstehenden Staketen stellen kritische Öffnungen dar.  <i>Allgemeine            Verkehrssicherheit</i>	2 Monate	SV würde empfehlen die überstehenden Enden abzuschneiden.

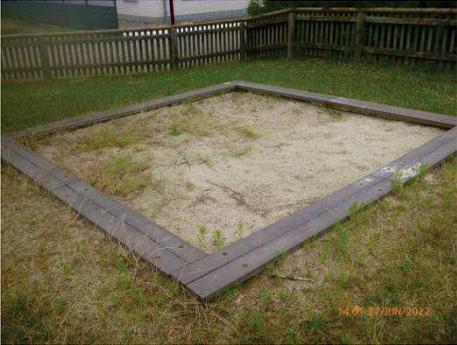
Spielgerät / Bauteil Ausstattungsgegenstand	Mangelbeschreibung <i>nach Norm</i>	Dringlich- keit	Mangel- beseitigung	Foto
Sandkasten

Sandkasten hat aufgrund des Bewuchses schon eher den Charakter eines Frühbeetes.	2 Monate	Sandkasten tiefgründig reinigen.	Kein Detailfoto
Beschilderung	Wichtige Informationen auf der Beschilderung sind nicht eingetragen bzw. ausgefüllt.  <i>DIN EN 1176 Teil 7            Pkt. 8.2.3 Allgemeine            Sicherheits-            maßnahmen</i>	1 Monat	Die fehlenden Informationen ergänzen.

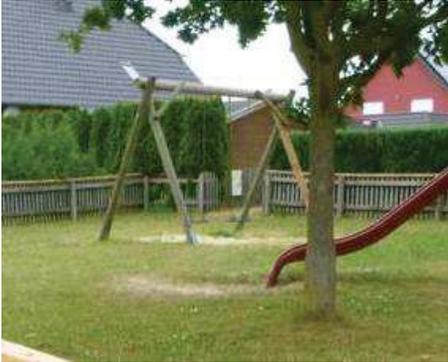
Spielgerät / Bauteil Ausstattungsgegenstand	Mangelbeschreibung <i>nach Norm</i>	Dringlich- keit	Mangel- beseitigung	Foto
Doppelschaukel

Einer der Standpfosten war vollkommen verschlissen. Unmöglich, dass man so etwas bei einer operativen Inspektion übersieht.  <i>DIN EN 1176 Teil 1                      Pkt. 4.2.2 Konstruktive Festigkeit</i>	sofort	Gerät ist vom SV allein aufgrund dieses Sachverhaltes schon außer Betrieb genommen worden.

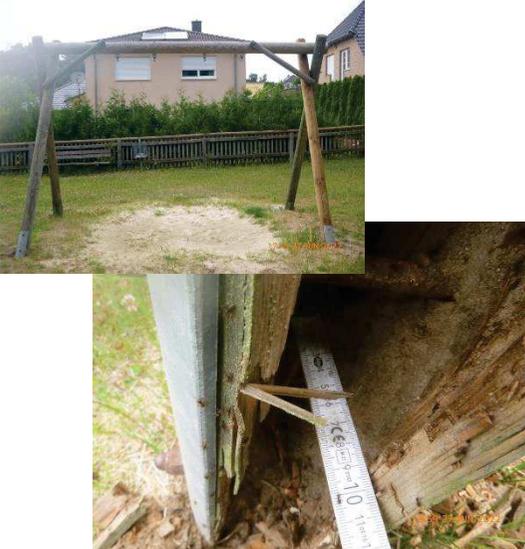
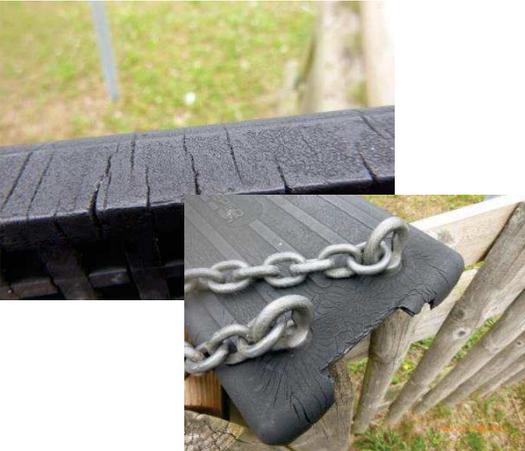
Doppelschaukel	Dämpfung der Schaukelsitze bzw. Gummierung aufgrund des Alters der Objekte verschlissen.  <i>DIN EN 1176 Teil 2                      Pkt. 4.6 Dämpfung bei Schaukelsitzen</i>	sofort	s.o.

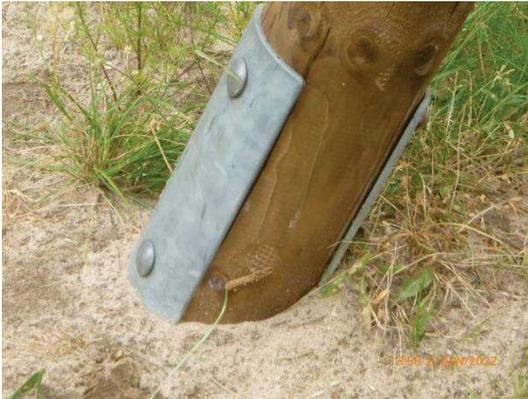
Spielgerät / Bauteil Ausstattungsgegenstand	Mangelbeschreibung <i>nach Norm</i>	Dringlich- keit	Mangel- beseitigung	Foto
Doppelschaukel	<p>Wenn man bei der Installation der Geräte grundsätzliches Verständnis für handwerkliche Bauweisen mitbringen würde, könnte man auf die Idee kommen, dass ein konstruktiver Holzschutz, der vom Hersteller vorgesehen ist, auch umgesetzt werden sollte.                      Die Konsequenz wäre dann allerdings, dass die Hölzer länger halten!                      Bei der vorgefundenen Art der Installation verschleiben die Hölzer nicht nur schneller, sondern der Hersteller ist bezüglich dieses Sachverhaltes auch aus der Herstellerhaftung raus und es können keine Gewährleistungsansprüche geltend gemacht werden.</p>

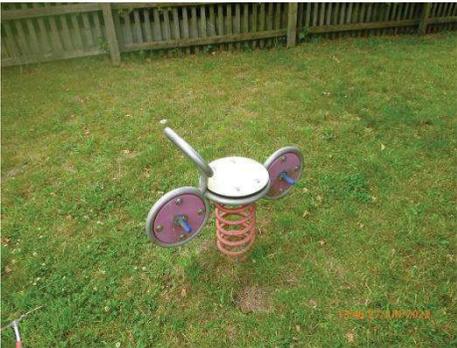
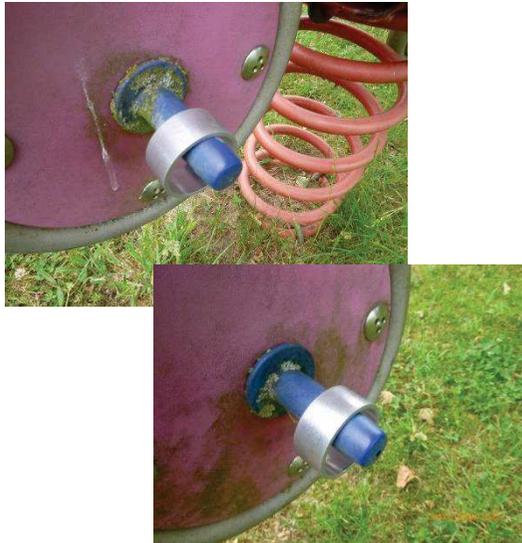
Wippe Typ 2A

<p>Die Fußstützen entsprechen nicht den aktuellen (seit 14 Jahren) Anforderungen der Norm.   <i>DIN EN 1176 Teil 6                      Pkt. 4.6 Fußstützen;                      Anhang E</i></p>	3 Monate	Die alten Fußstützen gegen die neue Variante austauschen.

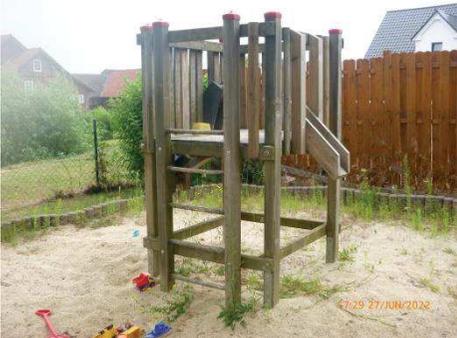
Gemeindeteil Wartjenstedt, KSP Am Holzberg				
Spielgerät / Bauteil Ausstattungsgegenstand	Mangelbeschreibung nach Norm	Dringlich- keit	Mangel- beseitigung	Foto
Sandwerk

Nahezu alle Abdeckkappen der Standpfosten sind defekt.  <i>DIN EN 1176 Teil 1                      Pkt. 4.2.5                      Beschaffenheit des                      Gerätes</i>	2 Monate	Alle Abdeckkappen ersetzen.

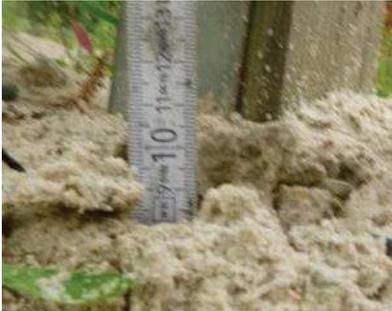
Sandwerk	Fundamentüber- deckung der Standpfosten nicht ausreichend.  <i>DIN EN 1176 Teil 1                      Pkt. 4.2.14                      Fundamente</i>	2 Monate	Zusätzlich mind. 10 – 15 cm Fallschutzsand anfüllen.  Vor dem Auffüllen die gesamte Fläche tiefgründig reinigen!

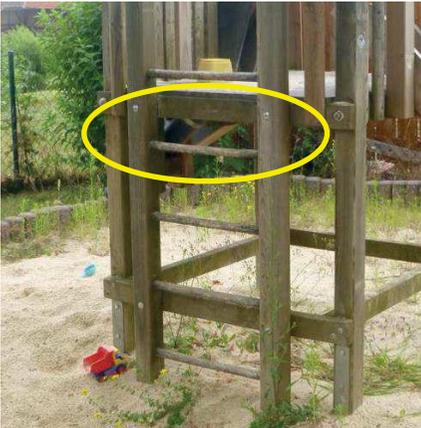
Spielgerät / Bauteil Ausstattungsgegenstand	Mangelbeschreibung nach Norm	Dringlich- keit	Mangel- beseitigung	Foto
<p>Sandwerk</p>

<p>Kopffangstelle zwischen der Sprosse und dem Podestboden.</p> <p><i>DIN EN 1176 Teil 1 Pkt. 4.2.7.2 Fangstelle für den Kopf und Hals</i>  a) vollständig umschlossen  Öffnungen</p>	<p>2 Monate</p>	<p>Unter dem Unterzug eine zusätzliche Leiste installieren, so dass der Abstand auf &lt; 89 mm gebracht wird.</p>

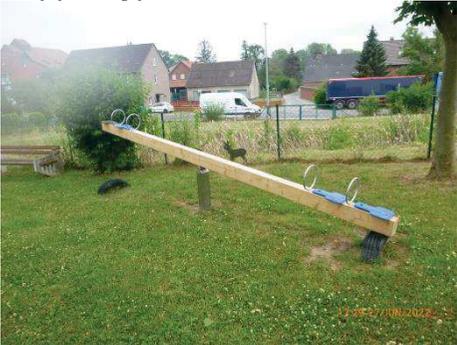
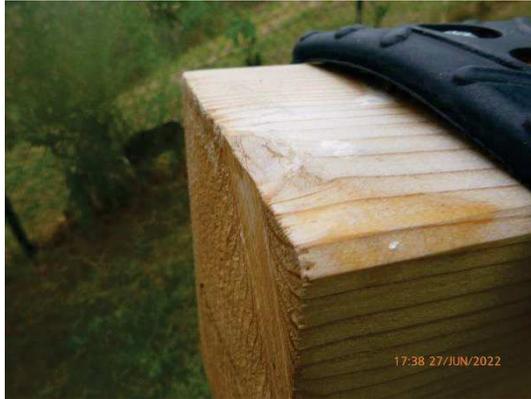
<p>Wippe Typ 1</p>

<p>Schnittkanten (Hirnholzflächen) müssen mit einer Fase oder Abrundung versehen sein.</p> <p><i>DIN EN 1176 Teil 1 Pkt. 4.2.5 Beschaffenheit des Gerätes</i></p>	<p>3 Monate</p>	<p>Alle Kanten abrunden.</p>

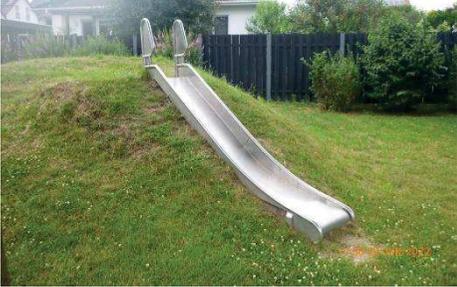
Spielgerät / Bauteil Ausstattungsgegenstand	Mangelbeschreibung <i>nach Norm</i>	Dringlich- keit	Mangel- beseitigung	Foto
Hangrutsche

Fingerfangstellen im oberen Bereich der Seitenbrüstung (2 Stück) und im gesamten Bereich unterhalb des Einsitzteils.  <i>DIN EN 1176 Teil 1 Pkt. 4.2.7.2 Fangstelle für Kopf und Hals b) teilweise umschlossenen und V-förmige Öffnungen</i>	2 Monate	Fangstellen beseitigen.

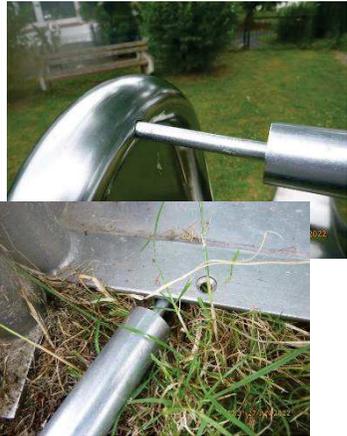
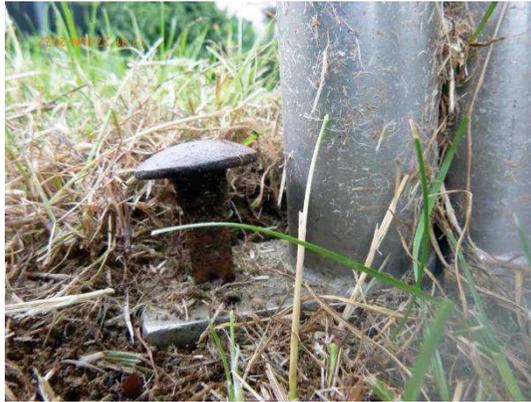
Hangrutsche	Verschraubung der Rutsche ist gelöst.  <i>DIN EN 1176 Teil 1 Pkt. 4.2.2 Konstruktive Festigkeit; DIN EN 1176 Teil 7 Pkt. 5 Installation; Pkt 5.2...Installation nach den Vorgaben des Herstellers...</i>	1 Monat	Rutsch komplett neu im Boden verankern.

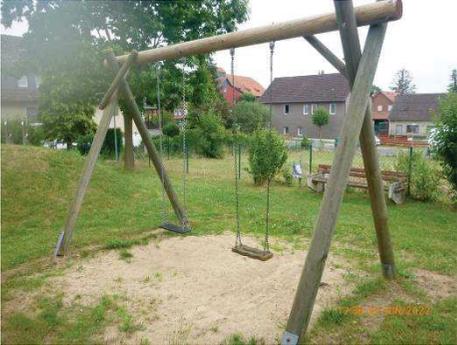
Spielgerät / Bauteil Ausstattungsgegenstand	Mangelbeschreibung <i>nach Norm</i>	Dringlich- keit	Mangel- beseitigung	Foto
<p>Doppelschaukel</p>

<p>Fundamentüber- deckung nicht ausreichend.</p> <p><i>DIN EN 1176 Teil 1 Pkt. 4.2.14 Fundamente</i></p>	<p>2 Monate</p>	<p>Zusätzlich mind. 10 cm Bodenmaterial anfüllen.</p>

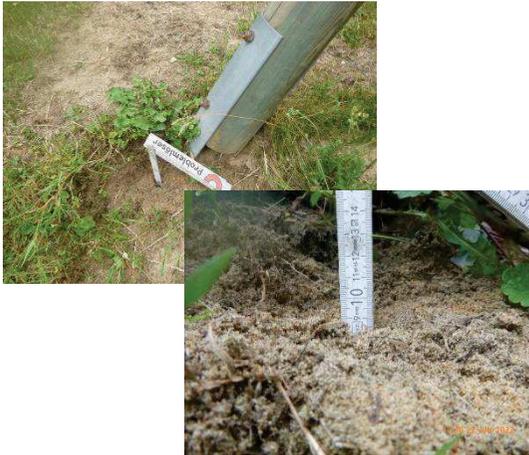
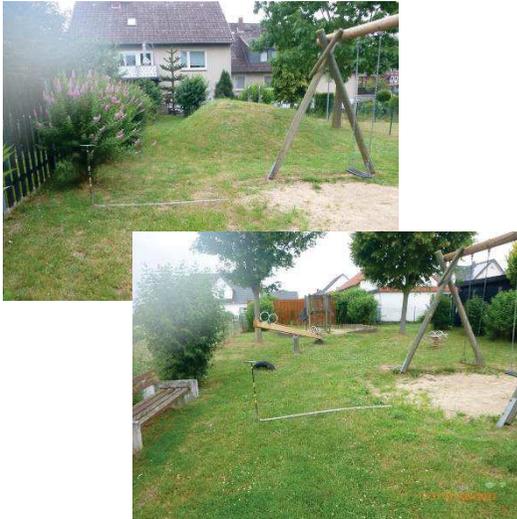
<p>Doppelschaukel</p>	<p>Länge der Aufprall- fläche bzw. des eingebauten Fallschutzmaterials vollkommen unzureichend.</p> <p><i>DIN EN 1176 Teil 2 Pkt. 4.10.2 Maße des Fallraums und der Aufprallfläche</i></p>	<p>2 Monate</p>	<p>Länge der Aufprallfläche korrigieren.</p>

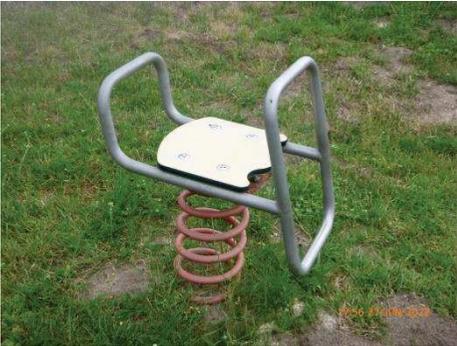
Gemeindeteil Wartjenstedt, KSP Brunnenweg				
Spielgerät / Bauteil Ausstattungsgegenstand	Mangelbeschreibung nach Norm	Dringlich- keit	Mangel- beseitigung	Foto
Wippe Typ 2A

Keine Mängel			
Wippe Typ 1

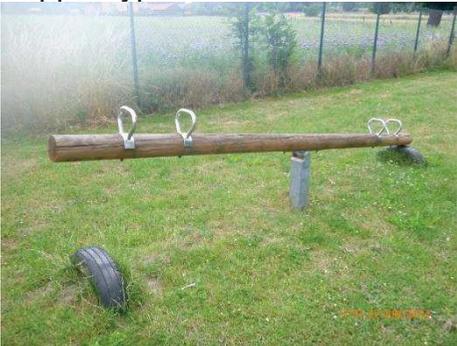
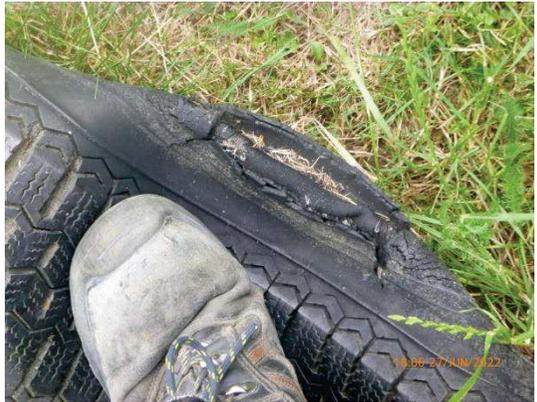
Durch den eingegrabenen Autoreifen (defekt) ist keine ausreichende Dämpfung mehr gegeben (beidseitig).  <i>DIN EN 1176 Teil 6 Pkt. 4.5 Bewegungsbegrenzung</i>	2 Monate	Autoreifen ersetzen.

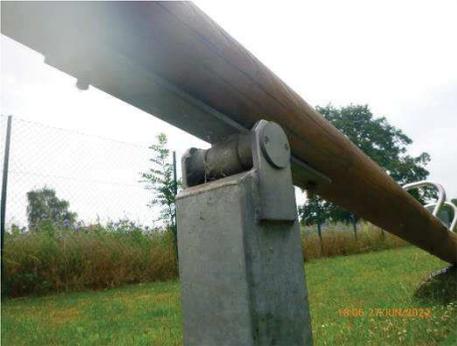
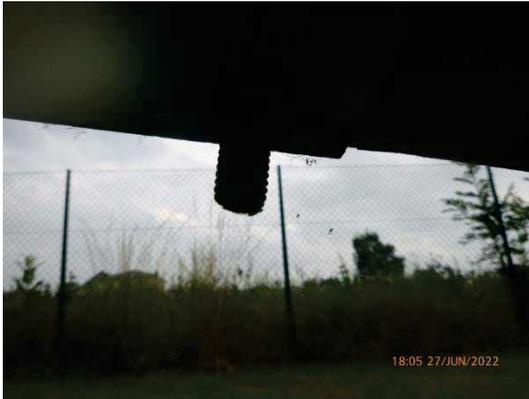
Spielgerät / Bauteil Ausstattungsgegenstand	Mangelbeschreibung nach Norm	Dringlich- keit	Mangel- beseitigung	Foto
<p>Wippe Typ 1</p>

<p>Gewindeenden unterhalb der Wippe stehen zu weit heraus und die Schrauben sind gelöst.</p> <p><i>DIN EN 1176 Teil 1            Pkt. 4.2.2 Konstruktive Festigkeit;            Pkt. 4.2.5 Beschaffenheit des Gerätes</i></p>	<p>1 Monat</p>	<p>Gewinde einkürzen und zusätzlich eine Hutmutter aufsetzen und die Schrauben festziehen.</p>

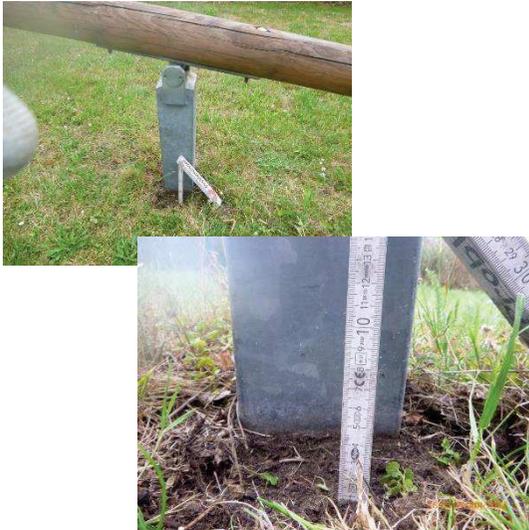
<p>Wippe Typ 1</p>	<p>Fundamentüberdeckung nicht ausreichend.</p> <p><i>DIN EN 1176 Teil 1            Pkt. 4.2.14 Fundamente</i></p>	<p>2 Monate</p>	<p>Zusätzlich mind. 10 cm Bodenmaterial anfüllen.</p>

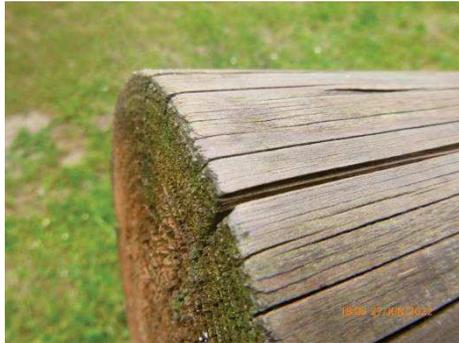
Spielgerät / Bauteil Ausstattungsgegenstand	Mangelbeschreibung nach Norm	Dringlich- keit	Mangel- beseitigung	Foto
Wippe Typ 1	Schnittkanten (Hirnholzflächen) müssen mit einer Fase / Abrundung versehen sein.  <i>DIN EN 1176 Teil 1            Pkt. 4.2.5            Beschaffenheit des Gerätes</i>	3 Monate	Alle Kanten abrunden.

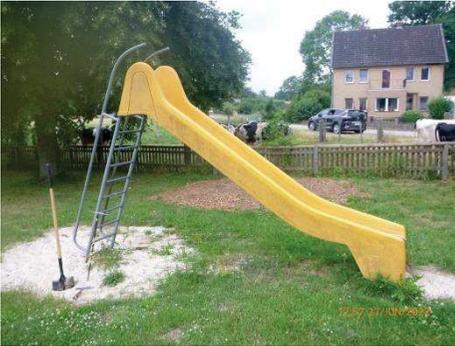
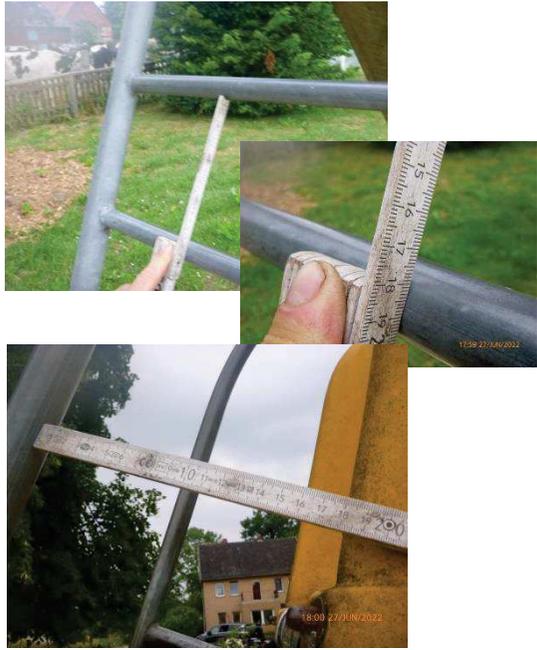
Mehrere Kopffangstellen im Bereich der Leiter.  <i>DIN EN 1176 Teil 1            Pkt. 4.2.7.2 Fangstelle für Kopf und Hals a) Vollständig umschlossene Öffnungen und b) teilweise umschlossene und V-förmige Öffnungen</i>	2 Monate	In Anbetracht der Vielzahl und Schwere der Mängel, rät der SV dringend davon ab die Rutsche weiter zu betreiben.  Reparatur / Umbau technisch fast nicht möglich und unter wirtschaftlichen Gesichtspunkten nicht vertretbar.

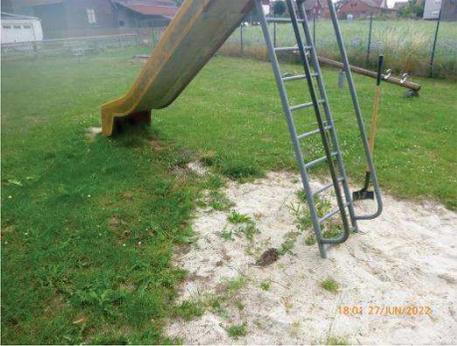
Spielgerät / Bauteil Ausstattungsgegenstand	Mangelbeschreibung <i>nach Norm</i>	Dringlich- keit	Mangel- beseitigung	Foto
Rutsche

Fallschutzmaterial in der Aufprallfläche für die vorliegende freie Fallhöhe nicht zulässig.  <i>DIN EN 1176 Teil 1 Anhang I Tabelle I1</i>	2 Monate	In Anbetracht der anderen Mängel, Rutsche entsorgen.

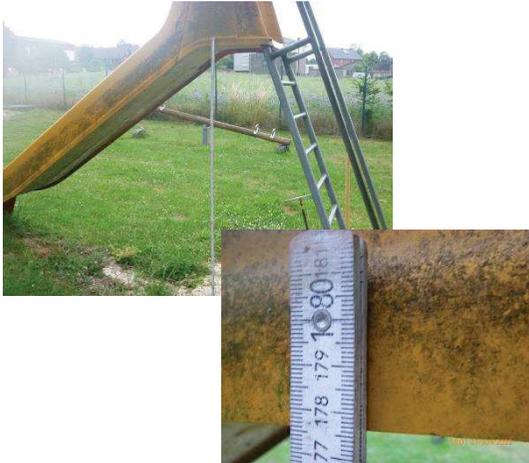
Rutsche	GFK-Material gebrochen.  <i>DIN EN 1176 Teil 1 Pkt. 4.2.5 Beschaffenheit des Gerätes</i>	2 Monate	Reparatur kaum möglich.  Rutsche abbauen und entsorgen.
