## **GUTACHTEN**

(nach DIN 79161)

Nr. 050-22

Überprüfung  
der Spielplätze und Freizeiteinrichtungen  
in  
38271 Baddeckenstedt  
und  
Mitgliedsgemeinden

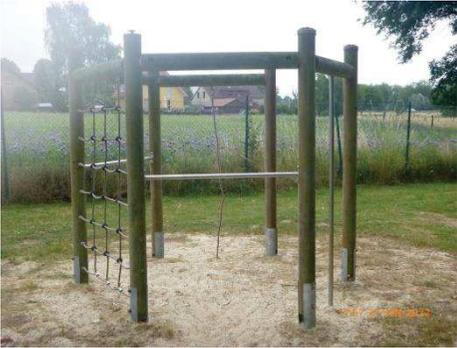
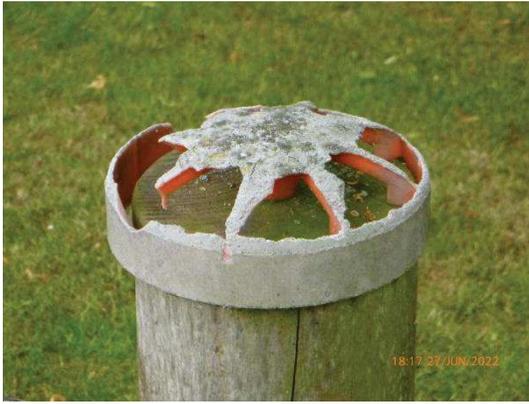
Spielgerät / Bauteil Ausstattungsgegenstand	Mangelbeschreibung nach Norm	Dringlich- keit	Mangel- beseitigung	Foto
<p>6-Eck-Kletterkombination</p>

<p>Die Abdeckkappen auf den Standpfosten sind mehr oder weniger verwittert. Splitter davon liegen überall unten im Sand</p> <p><i>DIN EN 1176 Teil 1                  Pkt. 4.2.2 Konstruktive Festigkeit;                  Pkt. 4.2.5 Beschaffenheit des Gerätes</i></p>	<p>1 Monat</p>	<p>Abdeckkappen ersetzen.</p> <p>So etwas hat der SV in fast 20 Jahren Spielplatzkontrolle noch nie gesehen!!</p>

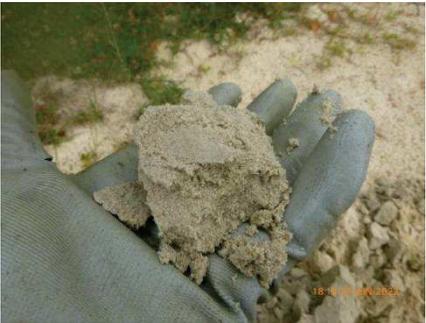
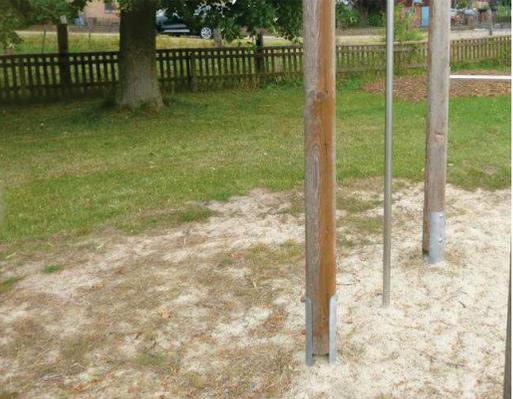
<p>6-Eck-Kletterkombination, Fallschutzmaterial</p>

<p>Fallschutzmaterial in der Aufprallfläche stark verunreinigt (Zugewachsen), verdichtet von der Schichtstärke her zu gering.</p> <p><i>DIN EN 1176 Teil 1                  Anhang I Tabelle I1</i></p>	<p>2 Monate</p>	<p>Größe der Aufprallfläche wieder anpassen und das Fallschutzmaterial tiefgründig reinigen, wobei sich wiederum die Frage stellt, ob es sich um Fallschutzsand handelt.</p>

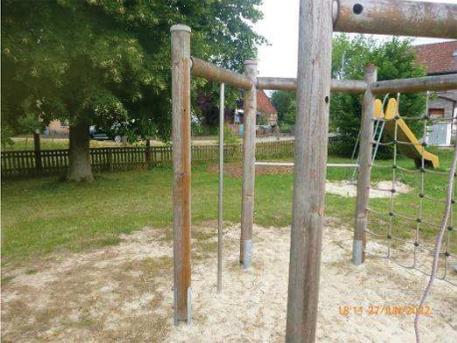
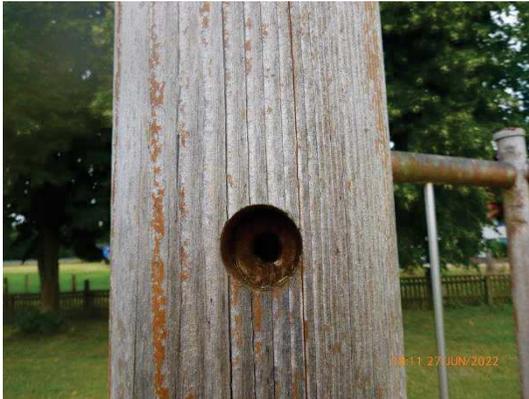
Spielgerät / Bauteil Ausstattungsgegenstand	Mangelbeschreibung nach Norm	Dringlich- keit	Mangel- beseitigung	Foto
<p>6-Eck-Kletterkombination</p>

<p>An zwei Standpfosten war mal eine Sprossenwand installiert.          Durch die Wegnahme verändert sich die Standsicherheit des Gerätes (bauarttechnische Veränderung) und zusätzlich sind Fingerfangstellen entstanden.</p> <p><i>DIN EN 1176 Teil 1          Pkt. 4.2.7.6 Fangstelle für Finger;          Allgemeine Verkehrssicherheit</i></p>	<p>2 Monate</p>	<p>Sprossenwand bzw. Stangen wieder installieren.</p>

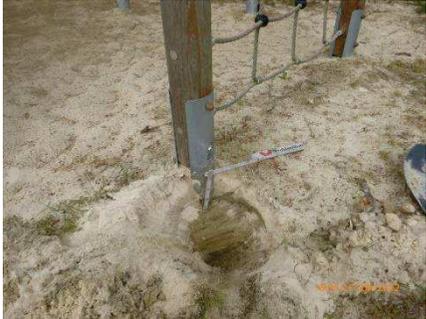
<p>6-Eck-Kletterkombination</p>	<p>Fundamentüberdeckung nicht ausreichend.</p> <p><i>DIN EN 1176 Teil 1          Pkt. 4.2.14 Fundamente</i></p>	<p>2 Monate</p>	<p>Zusätzlich mind. 20 cm Bodenmaterial anfüllen, wobei dann der konstruktive Holzschutz nicht mehr gegeben ist, was aber bei dem Zustand des Gerätes sowieso egal ist.</p>

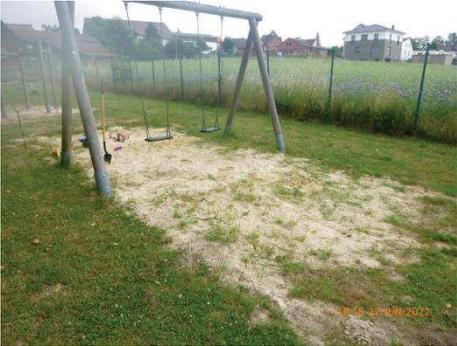
Spielgerät / Bauteil Ausstattungsgegenstand	Mangelbeschreibung nach Norm	Dringlich- keit	Mangel- beseitigung	Foto
<p>Doppelschaukel</p>

<p>Fallschutzmaterial in der Aufprallfläche stark verunreinigt (Zugewachsen), verdichtet von der Schichtstärke her zu gering.</p> <p><i>DIN EN 1176 Teil 1 Anhang I Tabelle I1</i></p>	<p>2 Monate</p>	<p>Größe der Aufprallfläche wieder anpassen und das Fallschutzmaterial tiefgründig reinigen, wobei sich wiederum die Frage stellt, ob es sich um Fallschutzsand handelt.</p>	
<p>Tunnel</p>

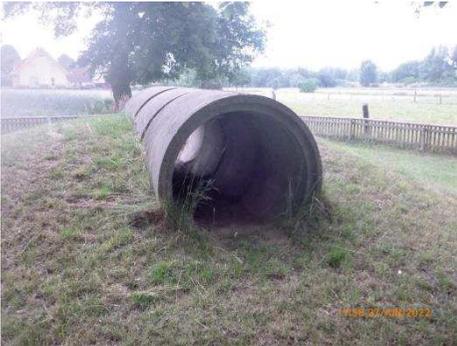
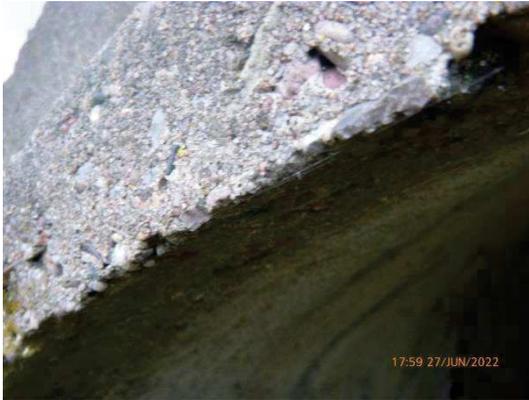
<p>Alle von außen erreichbaren Kanten müssen mit einer Fase / Abrundung versehen sein.</p> <p><i>DIN EN 1176 Teil 1 Pkt. 4.2.5 Beschaffenheit des Gerätes</i></p>	<p>3 Monate</p>	<p>Alle Kanten an den Eingängen abrunden oder mit einer Fase versehen.</p>
